RAPPORTO RAP 10778 01

**ACCERTAMENTO DELLA PRESENZA DI MATERIALI E
DI PRODOTTI CONTENENTI AMIANTO**

**Ufficio Caccia e Pesca a Gudo
(mappale no. 179 RFD Bellinzona – Gudo, subalterni A e C)**

9 marzo 2018

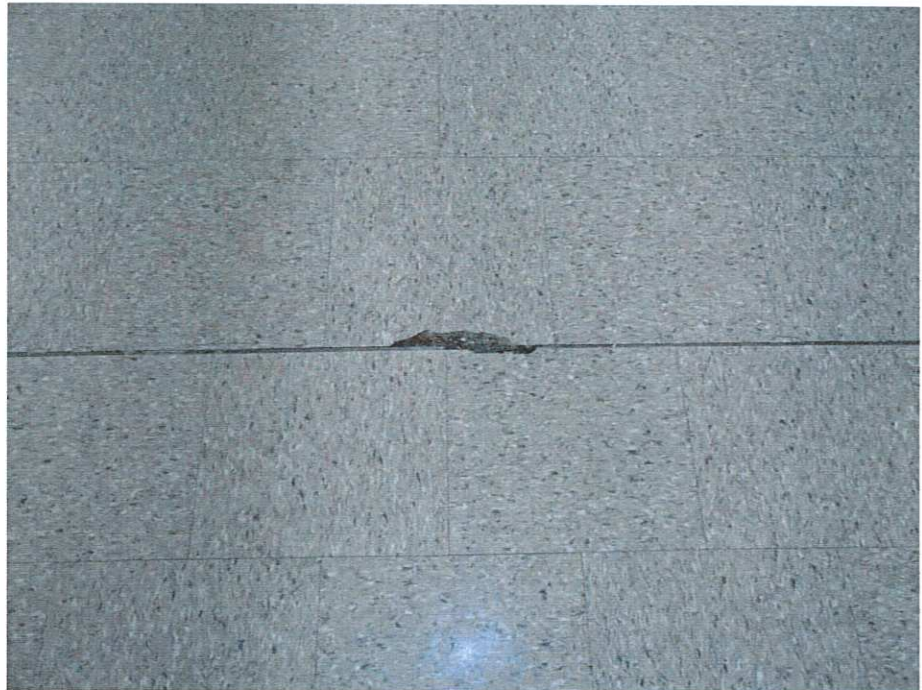
Fotografia 1

Edificio A.1, sala di teoria,
pavimento: piastrelle
viniliche.

Da questo prodotto è stato
prelevato il campione di
analisi 10778-01.

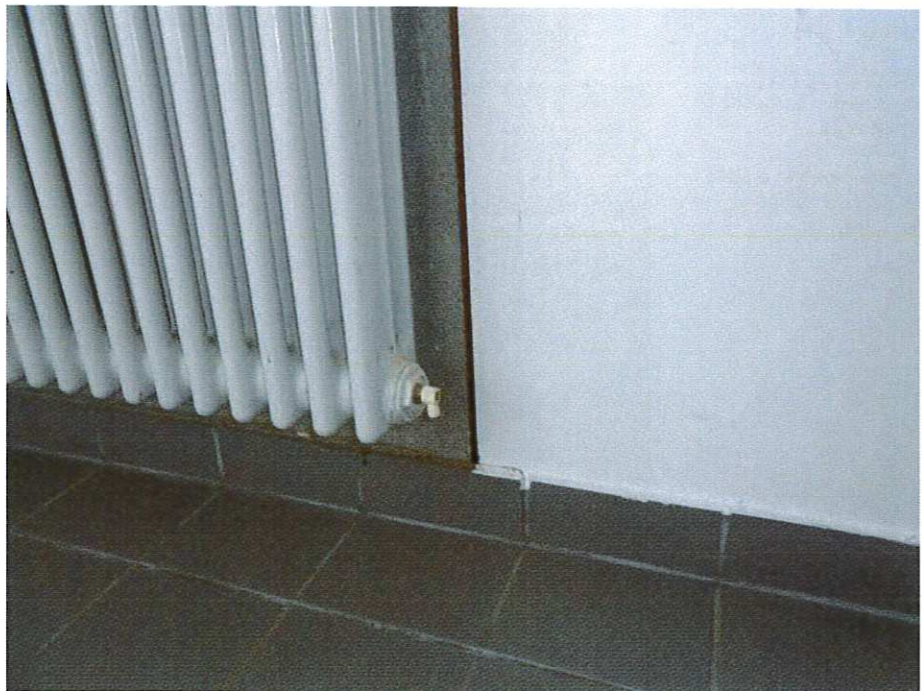
Fotografia 2

Edificio A.1, zona WC,
parete: pannello di
fibrocemento.

Da questo prodotto è stato
prelevato il campione di
analisi 10778-02.

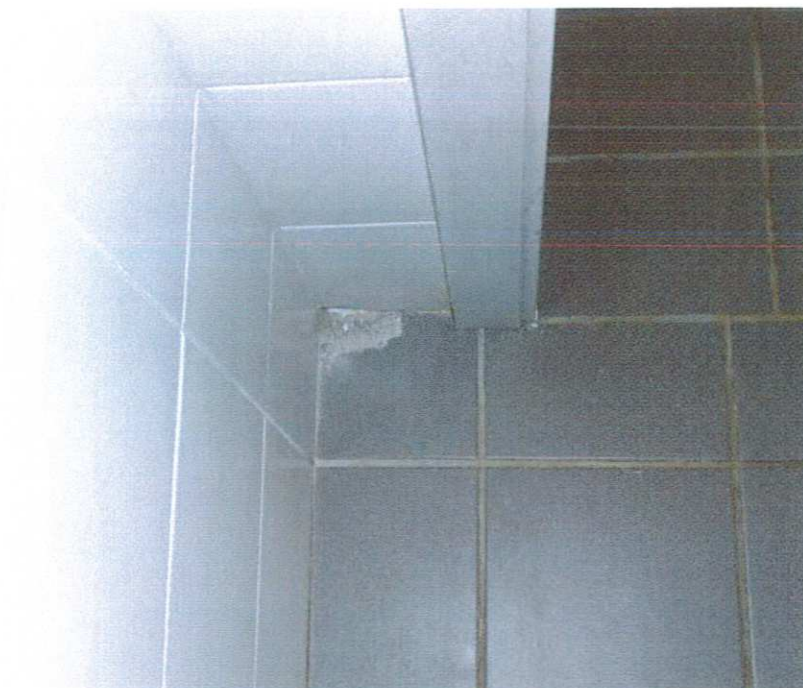
Fotografia 3

Edificio A.1, zona WC,
pavimento: adesivo
cementizio delle piastrelle.

Da questo prodotto è
stato prelevato il
campione di analisi
10778-03.

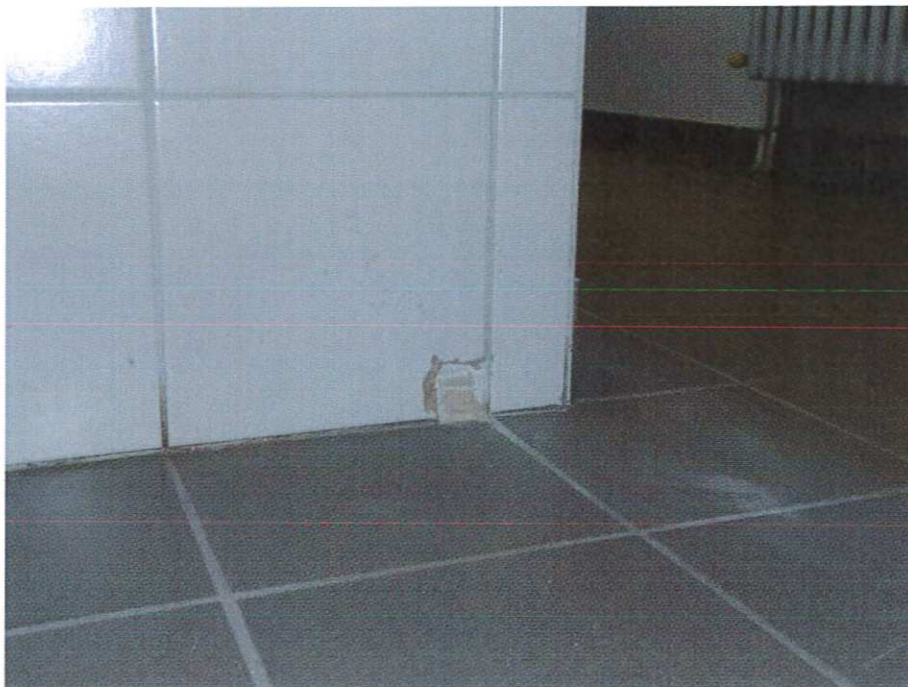
Fotografia 4

Edificio A.1, zona WC,
parete: adesivo cementizio
delle piastrelle.

Da questo prodotto è stato
prelevato il campione di
analisi 10778-04.

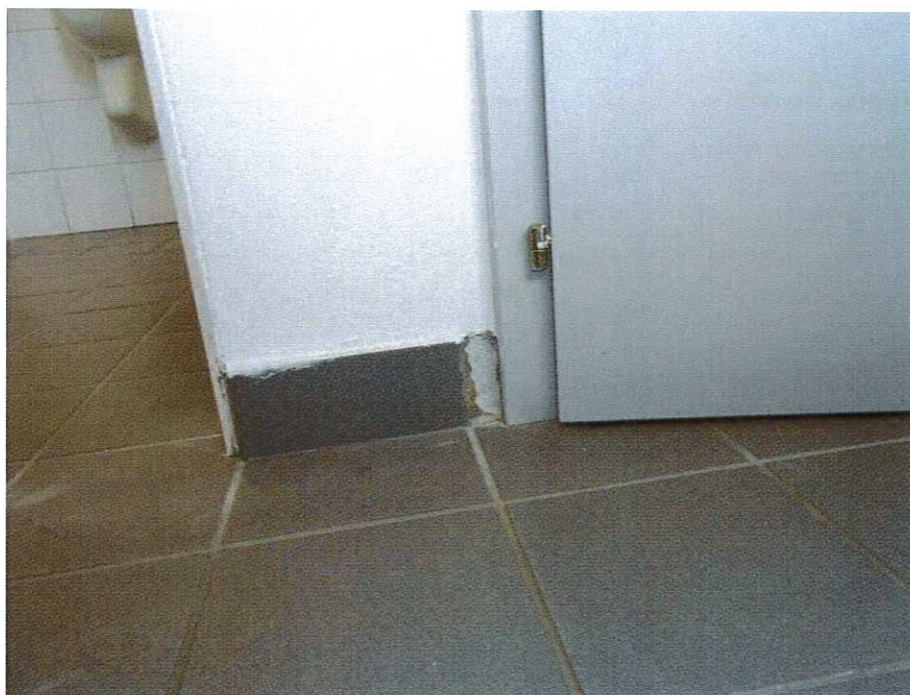
Fotografia 5

Edificio A.1, zona WC,
zoccolino: adesivo
cementizio delle piastrelle.

Da questo prodotto è stato
prelevato il campione di
analisi 10778-05.

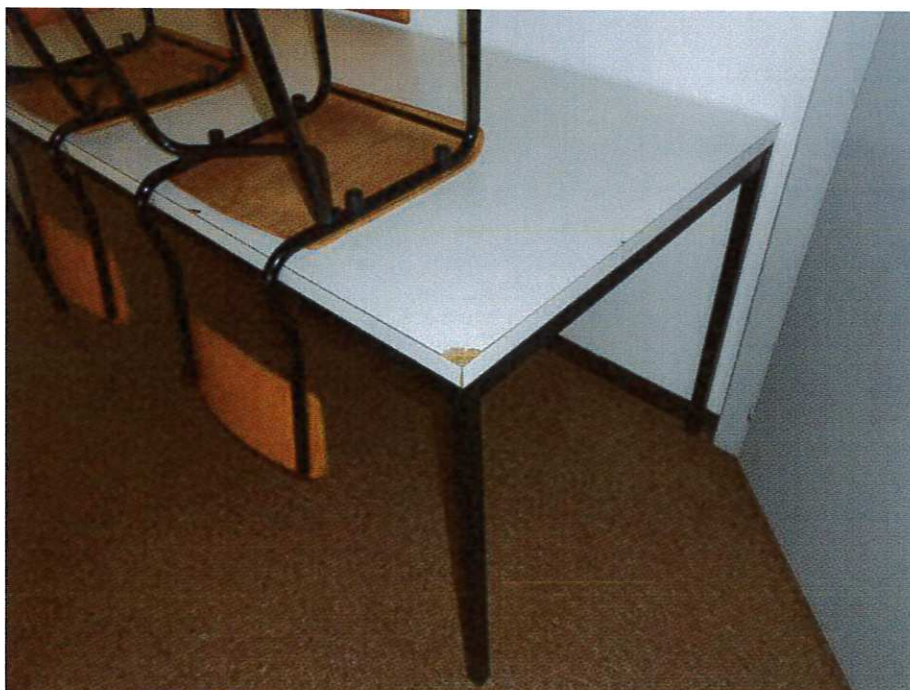
Fotografia 6

Edificio A.1, sala di teoria,
mobili: laminato.

Da questo prodotto è stato
prelevato il campione di
analisi 10778-06.

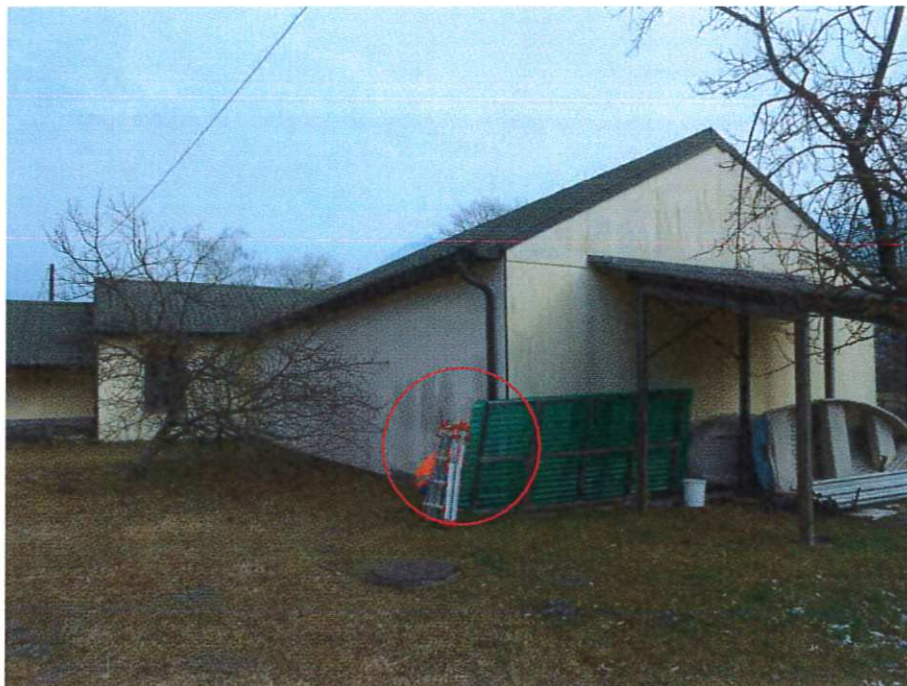
Fotografia 7

Edificio A.1, facciata nord:
pannelli di fibrocemento.

Da questo prodotto è stato
prelevato il campione di
analisi 10778-07A.

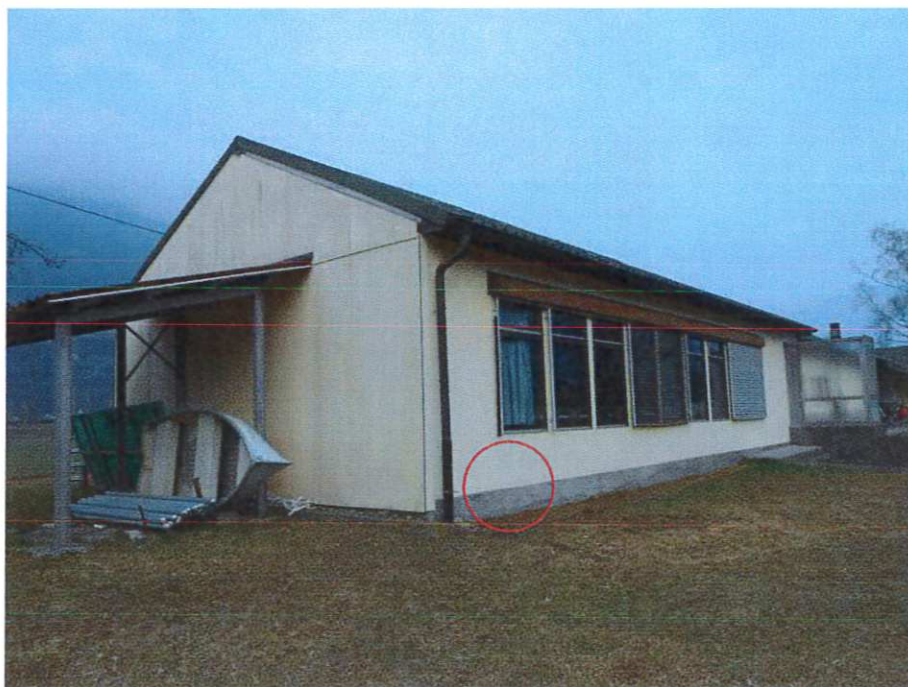
Fotografia 8

Si segnala che le facciate dell'edificio A.1 sono rivestite, esternamente e internamente, con almeno due diversi tipi di lastre di fibrocemento, di cui solamente uno contiene amianto. **Poiché sulla base delle informazioni disponibili al momento della redazione di questo rapporto non è possibile indicare con precisione quali siano le lastre prive di amianto, ad eccezione di quella oggetto di campionamento risultata esserne priva, si raccomanda, fino a prova del contrario, di considerarle tutte come contenenti amianto.**

Edificio A.1, facciata sud:
pannelli di fibrocemento.

Da questo prodotto è stato
prelevato il campione di
analisi 10778-07B.

Le lastre piane/ondulate di fibrocemento contenenti amianto potranno essere rimosse da un'impresa non specializzata nella bonifica da amianto, a condizione che vengano applicate rigorosamente le modalità di smontaggio e le misure di sicurezza indicate nella scheda tematica della SUVA no. 33031 intitolata "Rimozione all'aperto di lastre in fibrocemento contenenti amianto" (edizione luglio 2016; il documento è liberamente scaricabile dal sito internet della SUVA). Nel caso in cui non fosse possibile rimuovere le lastre senza preservarne l'integrità, si raccomanda di far capo ad una impresa specializzata nella bonifica da amianto.

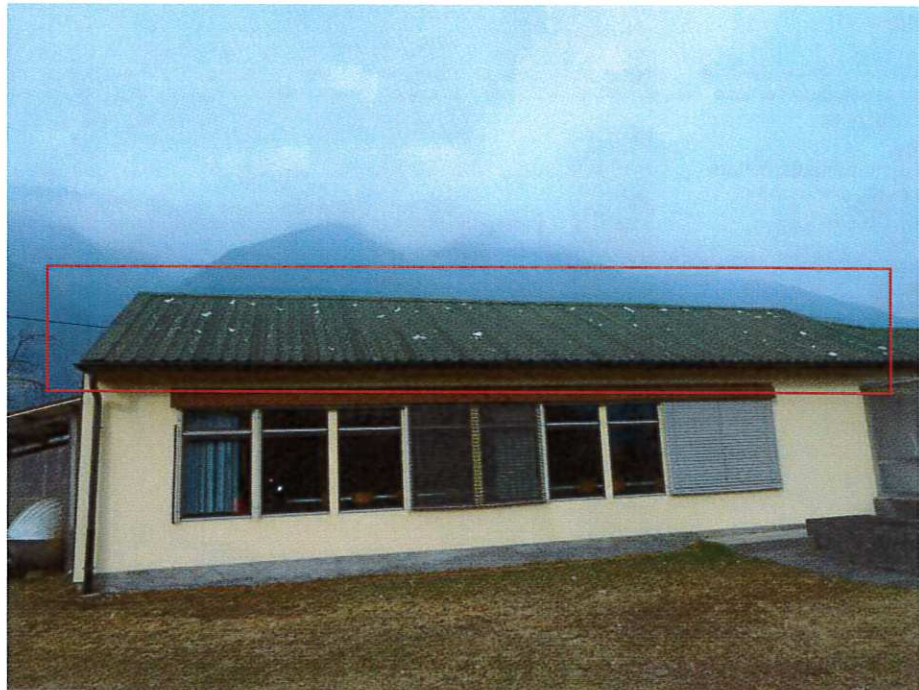
Fotografia 9

Edificio A.1, copertura:
membrana bituminosa.

Da questo prodotto è stato
prelevato il campione di
analisi 10778-08.

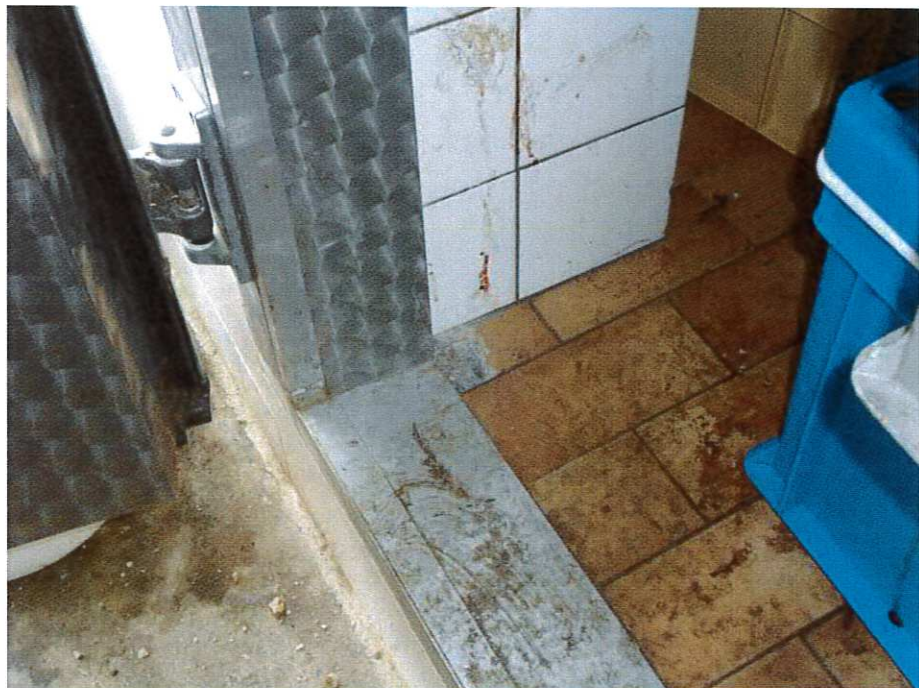
Fotografia 10

Edificio A.2, cella frigorifera,
pavimento: adesivo
cementizio delle piastrelle.

Da questo prodotto è stato
prelevato il campione di
analisi 10778-09.

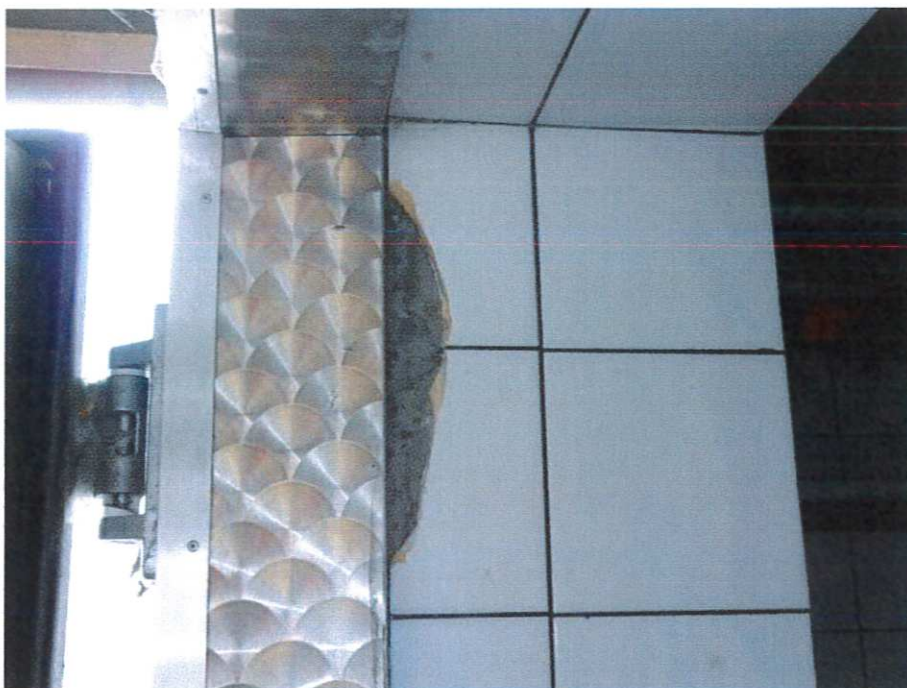
Fotografia 11

Edificio A.2, cella frigorifera,
pareti: adesivo cementizio
delle piastrelle.

Da questo prodotto è stato
prelevato il campione di
analisi 10778-10.

Le parti d'opera rivestite con piastrelle ceramiche munite di adesivo cementizio contenente amianto, in linea di principio, possono essere demolite mediante escavatore meccanico seguendo rigorosamente i metodi di lavoro indicati nel documento no. 88288 della SUVA. Tuttavia, considerata l'esigua ampiezza delle superfici ceramiche munite di adesivo contenente amianto, si consiglia di affidare la rimozione dell'adesivo ad una ditta specializzata nella bonifica da amianto. Un elenco di tali ditte è consultabile sul sito internet della SUVA.

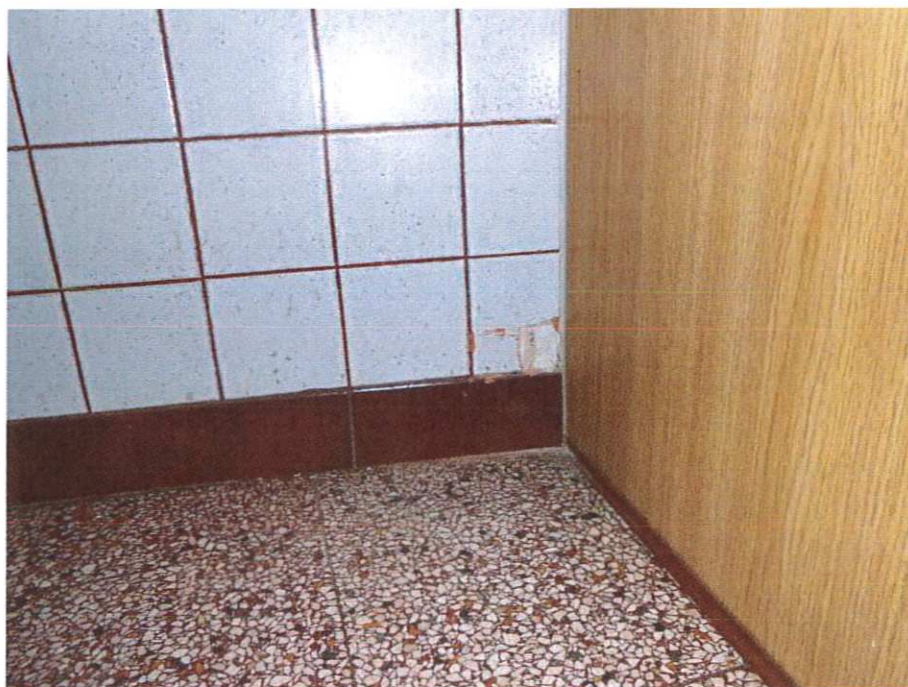
Fotografia 12

Edificio A.2, cucina, parete:
adesivo cementizio delle
piastrelle.

Da questo prodotto è stato
prelevato il campione di
analisi 10778-11.

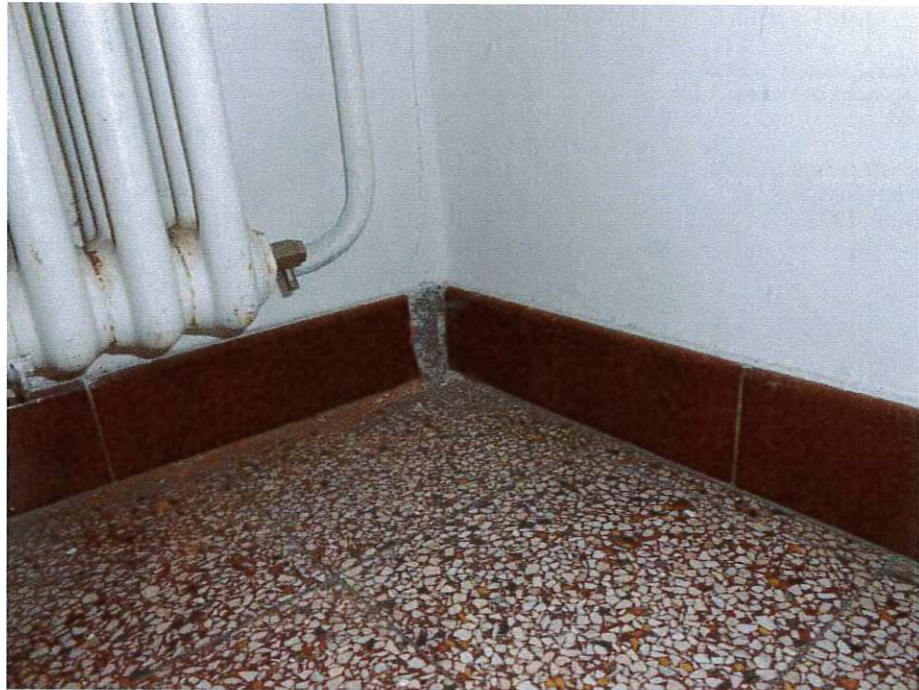
Fotografia 13

Edificio A.2, cucina,
zoccolino: adesivo
cementizio delle piastrelle.

Da questo prodotto è
stato prelevato il
campione di analisi
10778-12.

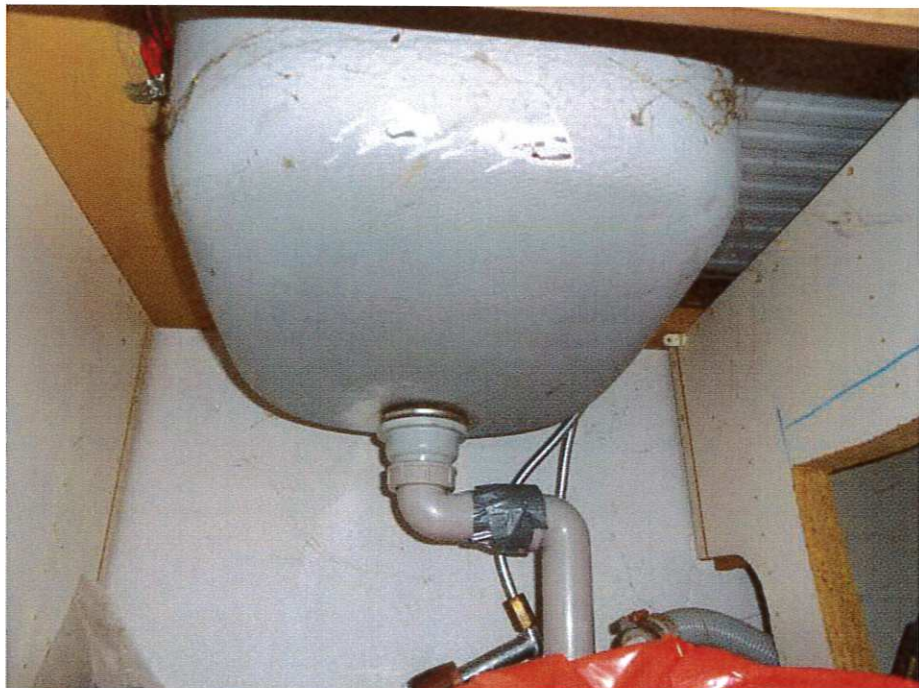
Fotografia 14

Edificio A.2, cucina, lavello:
vernice.

Da questo prodotto è stato
prelevato il campione di
analisi 10778-13.

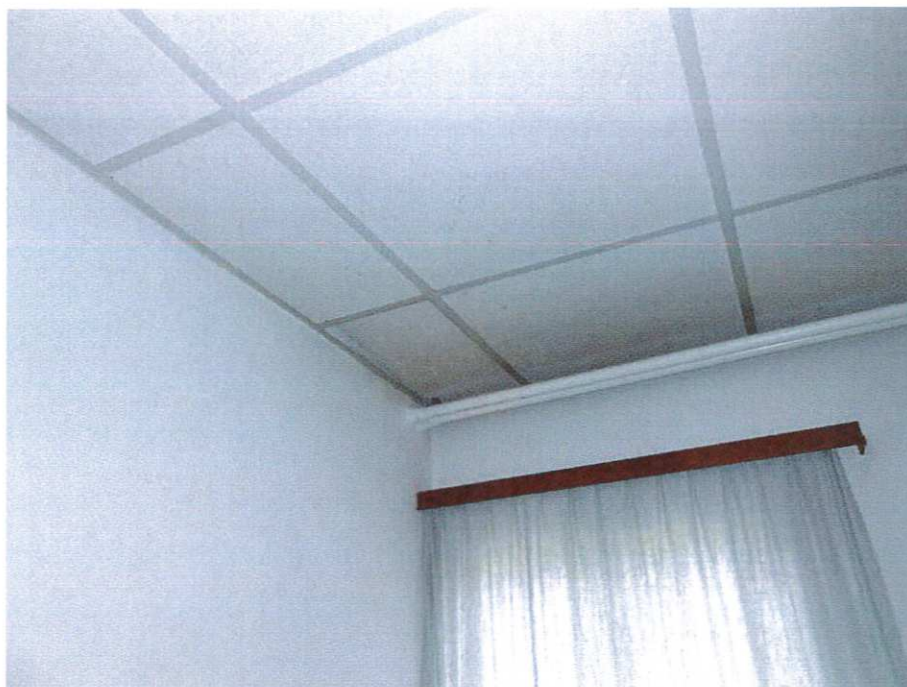
Fotografia 15

Edificio A.2, cucina, soffitto:
pannelli leggeri in fibre minerali.

Da questo prodotto è stato
prelevato il campione di
analisi 10778-14.

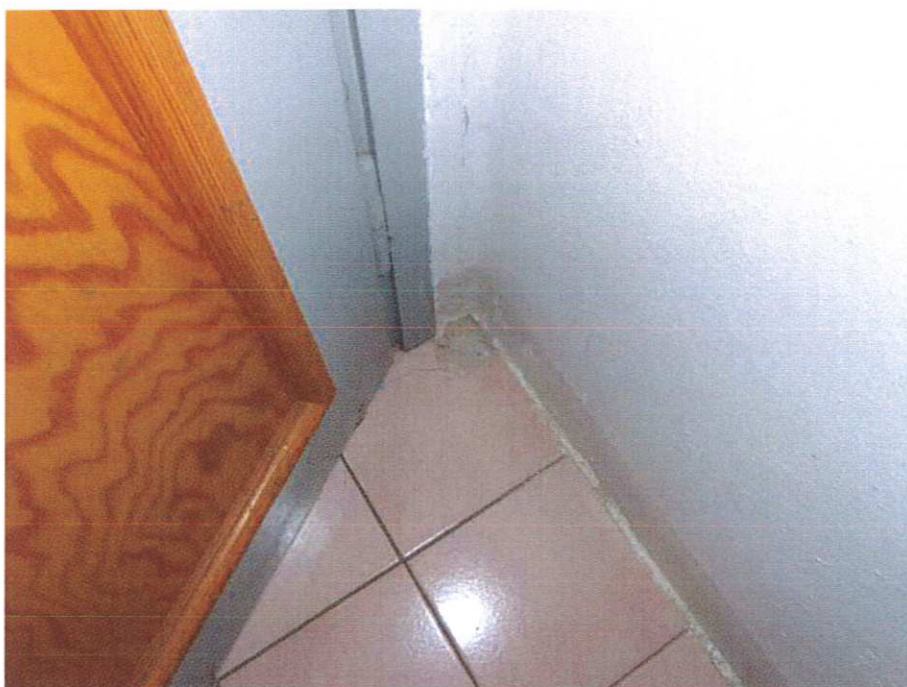
Fotografia 16

Edificio A.2, WC,
pavimento: adesivo
cementizio delle piastrelle.

Da questo prodotto è stato
prelevato il campione di
analisi 10778-15.

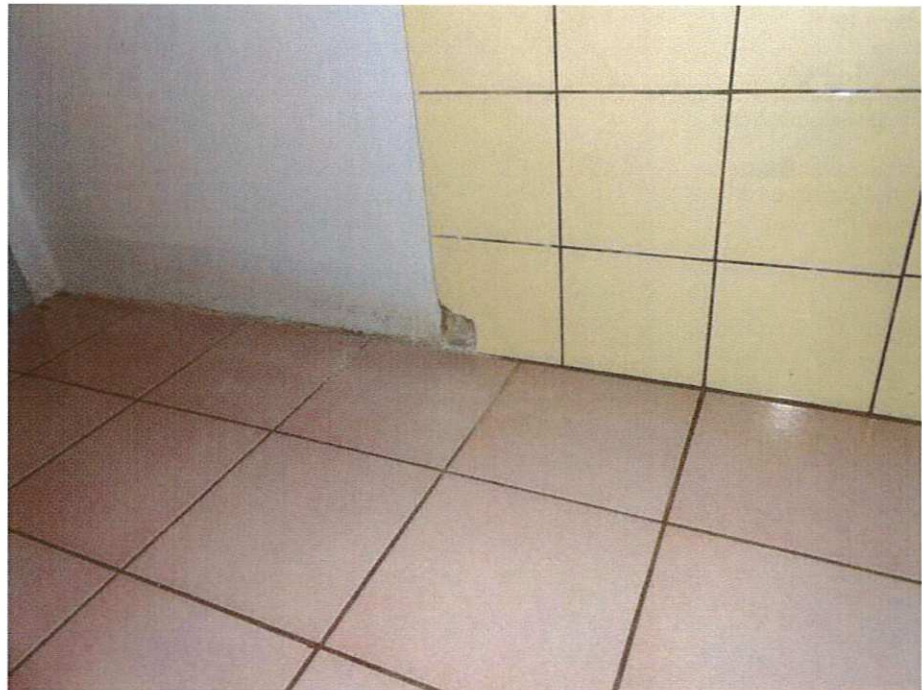
Fotografia 17

Edificio A.2, WC, parete:
adesivo cementizio delle
piastrelle.

Da questo prodotto è stato
prelevato il campione di
analisi 10778-16.

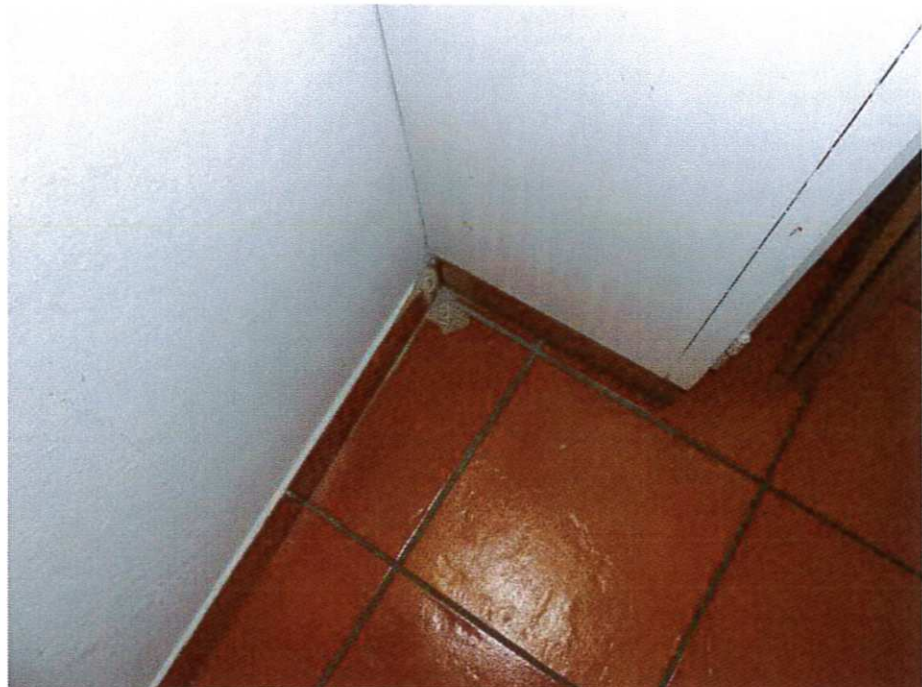
Fotografia 18

Edificio A.2, ufficio,
pavimento: adesivo
cementizio delle piastrelle.

Da questo prodotto è stato
prelevato il campione di
analisi 10778-17.

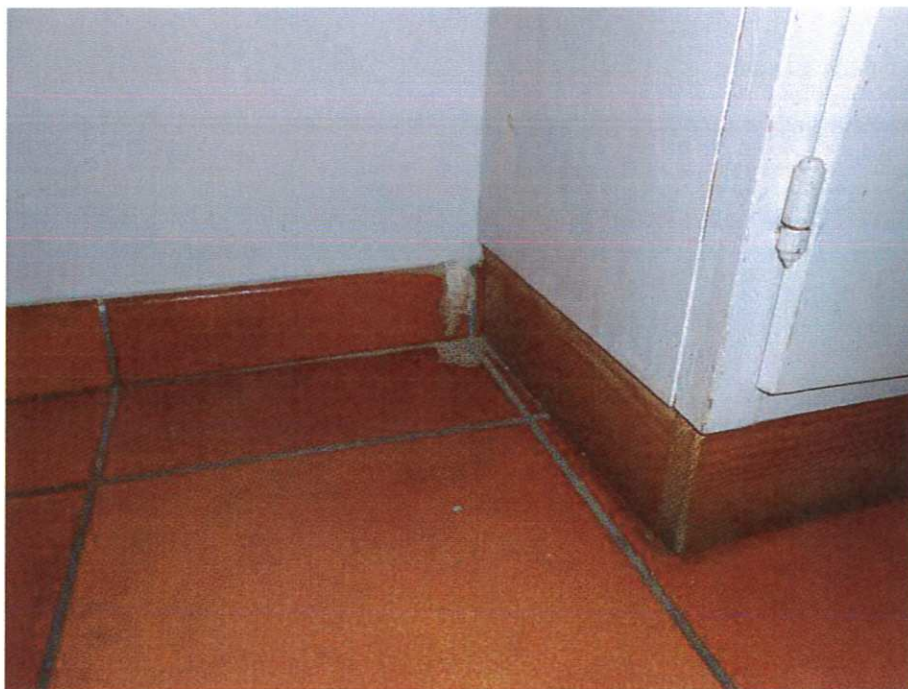
Fotografia 19

Edificio A.2, ufficio,
zoccolino: adesivo
cementizio delle piastrelle.

Da questo prodotto è stato
prelevato il campione di
analisi 10778-18.

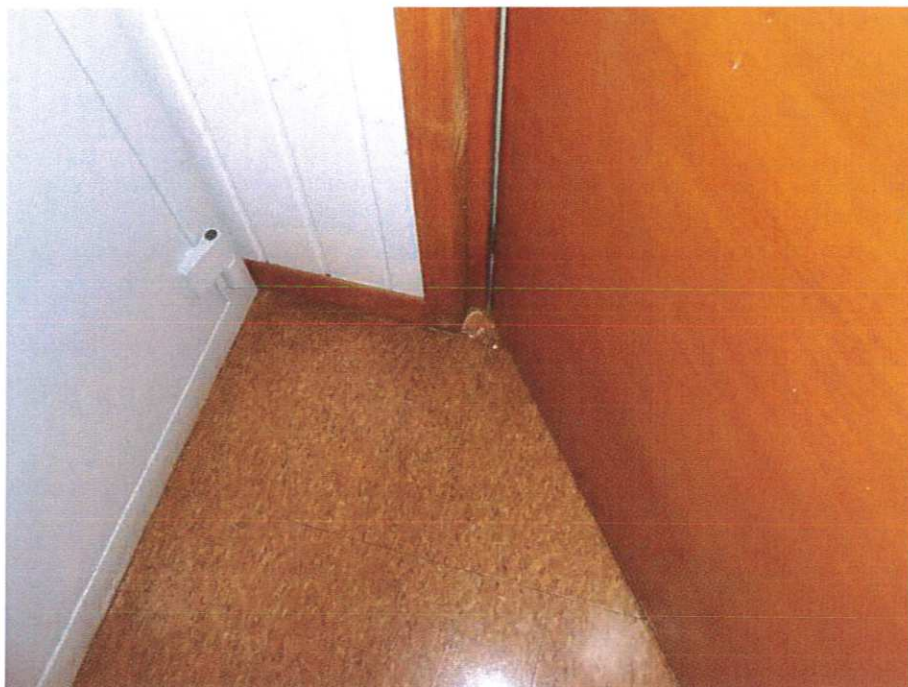
Fotografia 20

Edificio A.2, direzione,
pavimento: rivestimento
resiliente.

Da questo prodotto è stato
prelevato il campione di
analisi 10778-19.

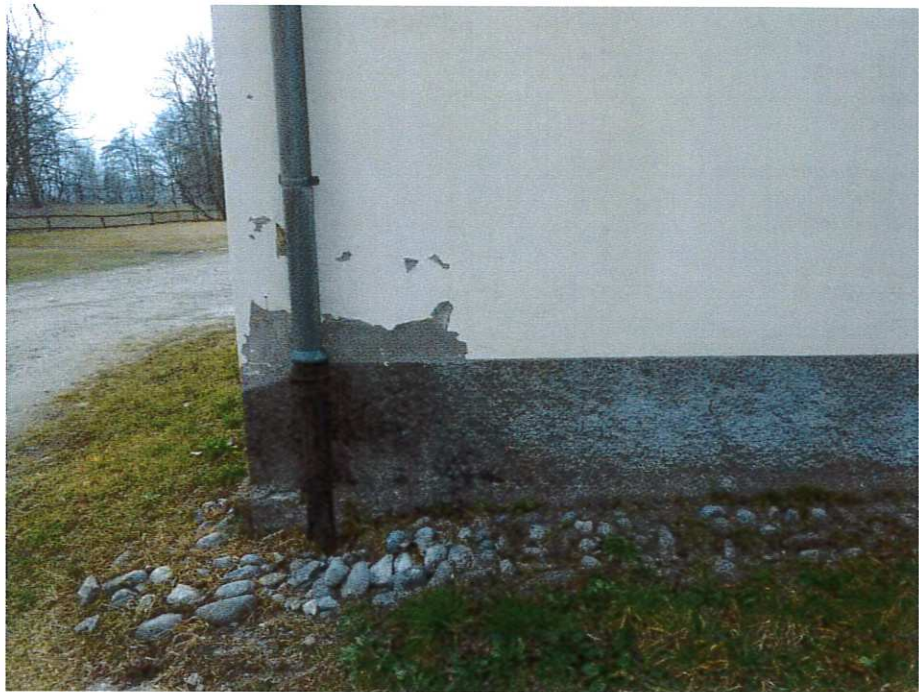
Fotografia 21

Edificio A.2, facciata est:
intonaco di finitura/tinteggio.

Da questo prodotto è stato
prelevato il campione di
analisi 10778-20.

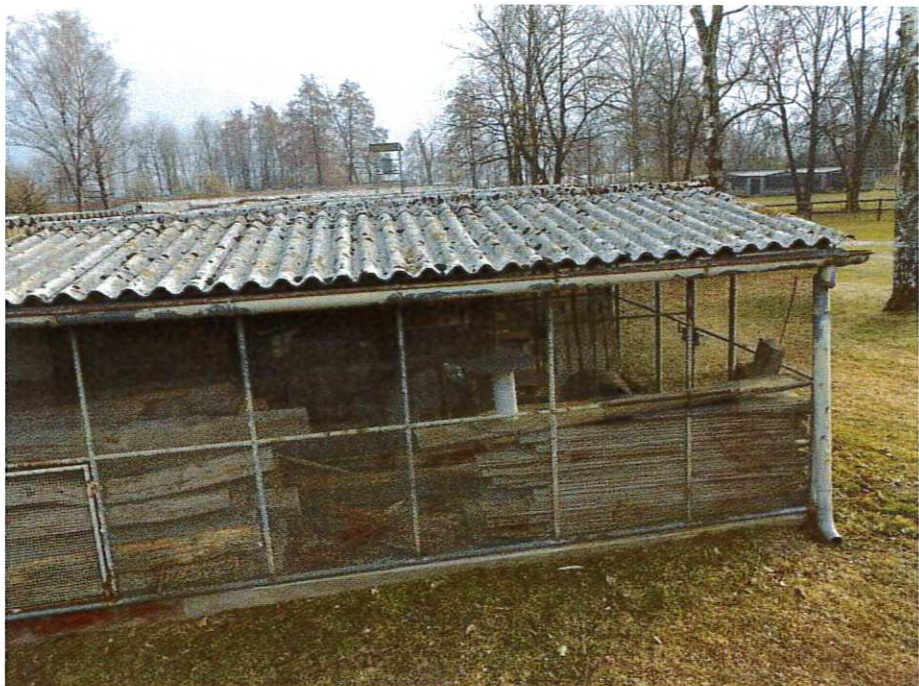
Fotografia 22

Edificio C, copertura: lastre
ondulate di fibrocemento.

Da questo prodotto è stato
prelevato il campione di
analisi 10778-21.

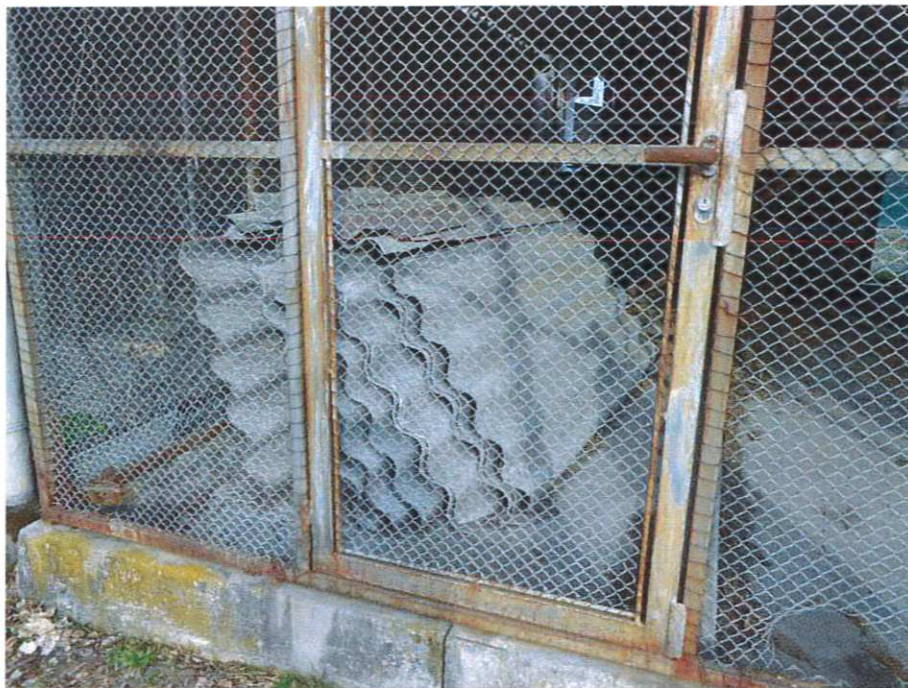
Fotografia 23

All'interno dell'edificio C sono depositate delle lastre ondulate di fibrocemento (cfr. fotografia 23). Queste sono da considerarsi come contenenti amianto.

Edificio C: lastre ondulate di fibrocemento.

Da questo prodotto non è stato prelevato alcun campione di analisi.

Le lastre sono da considerarsi come contenenti amianto.

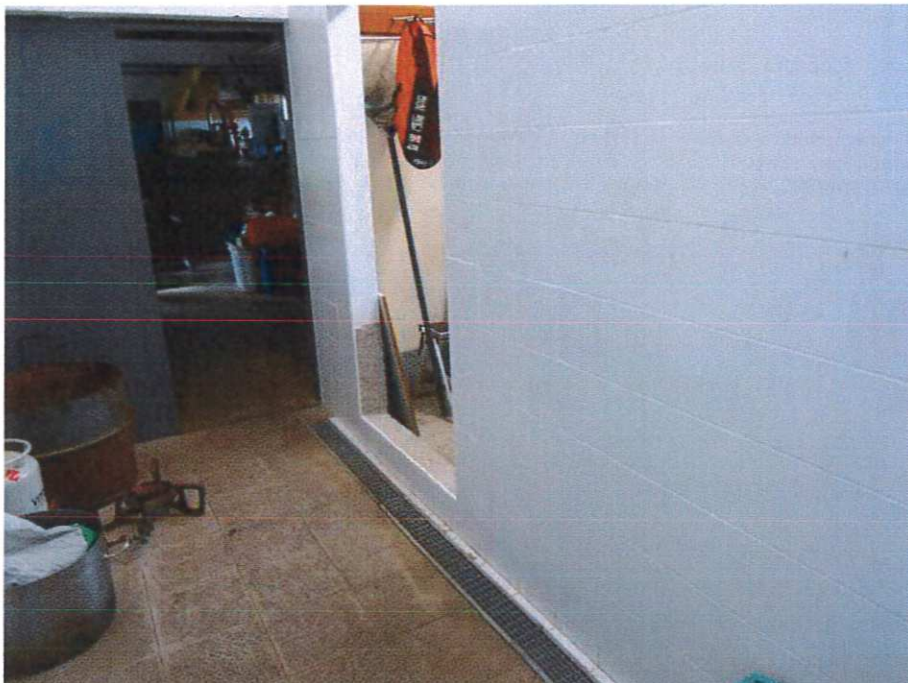
Fotografia 24

Si segnala che, secondo le informazioni ricevute, la cella frigorifera e il rivestimento ceramico antistante la cella nell'edificio A.1 (cfr. fotografia 24) sono stati realizzati dopo il 1991. Pertanto, questi non sono stati oggetto di alcuna indagine.

Edificio A.1, zona cella frigorifera.

Secondo le informazioni ricevute, i rivestimenti ceramici e la cella sono stati realizzati dopo il 1991. Pertanto, gli stessi non sono stati oggetto di alcun controllo.
