**Amt für Umweltschutz** Abteilung Umweltschutz

**Schwermetalle auf  
Stahltragwerken der Elektrizitätsübertragung  
im Kanton Schwyz**

**UNTERSUCHUNGEN 2004/2005**

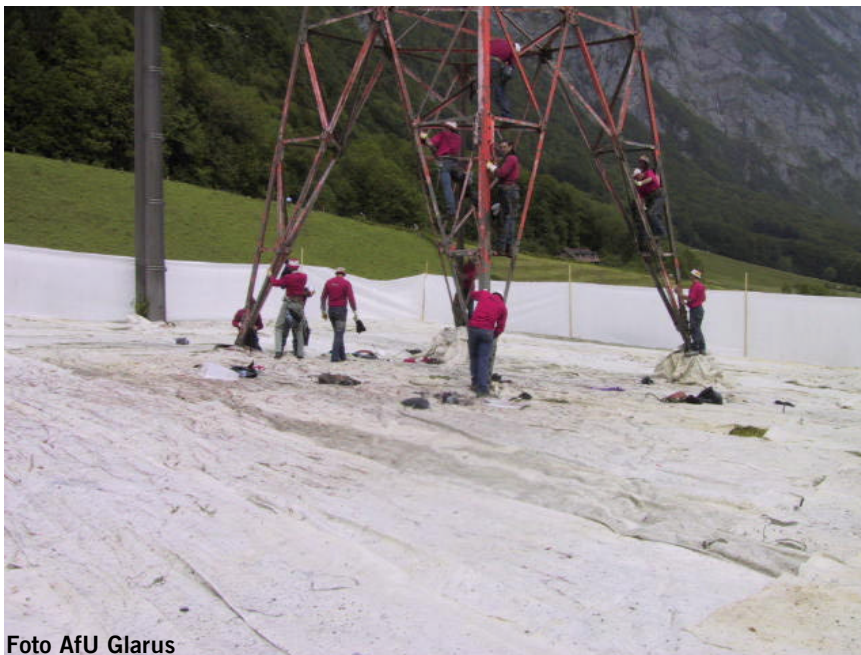
Foto AfU Glarus

Eine weiträumige Bodenabdeckung verhindert zusätzliche Belastungen des Bodens mit Beschichtungspartikeln. Wichtig sind dabei auch die Seitenwände, damit Farbteile nicht durch Wind von der Abdeckung verfrachtet werden.

Die gefundenen Schwermetallkonzentrationen in den Beschichtungen bestätigen, dass bei Sanierungsarbeiten Massnahmen zum Schutz der Umwelt, speziell des Bodens, unumgänglich sind. Sofern kein Totalabtrag der Altbeschichtung mittels Druckluftstrahlen stattfindet (in der Praxis auch nicht üblich), kann eine Bodenabdeckung eine akzeptable Massnahme sein. Die Fläche des abzudeckenden Bodens richtet sich primär nach der Höhe des Masten. Die Abdeckung und das Einsammeln der Farbpartikel und -staubes muss sorgfältig durchgeführt werden.
