Pianificazioni LPAc

Risanamento del bilancio in materiale
solido di fondo

Ufficio dei corsi d'acqua

Bellinzona, dicembre 2014

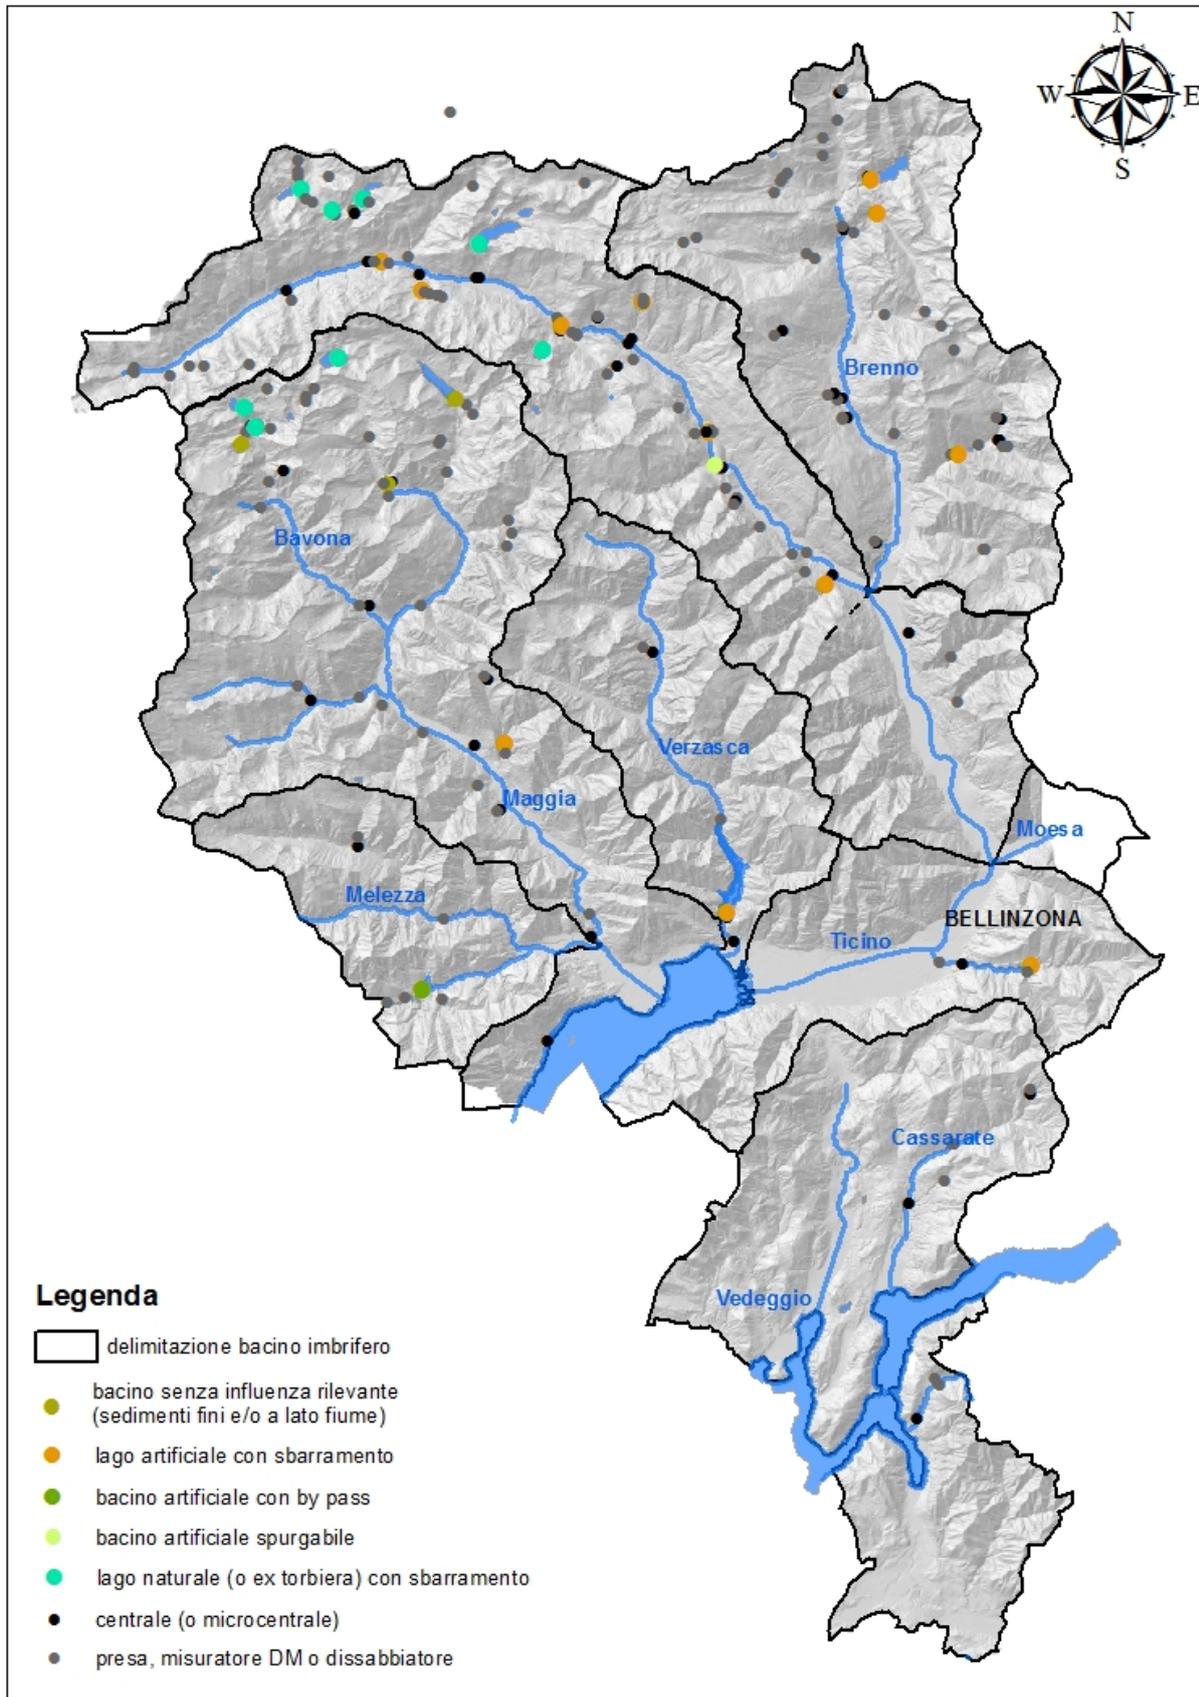
Figura 3.1 – Rilevamento delle installazioni idroelettriche sul territorio ticinese. Sono stati rilevati un totale di 203 oggetti, tra prese, centrali idroelettriche, micro-centrali, misuratori di portata e bacini di accumulo (UCP, 2014).

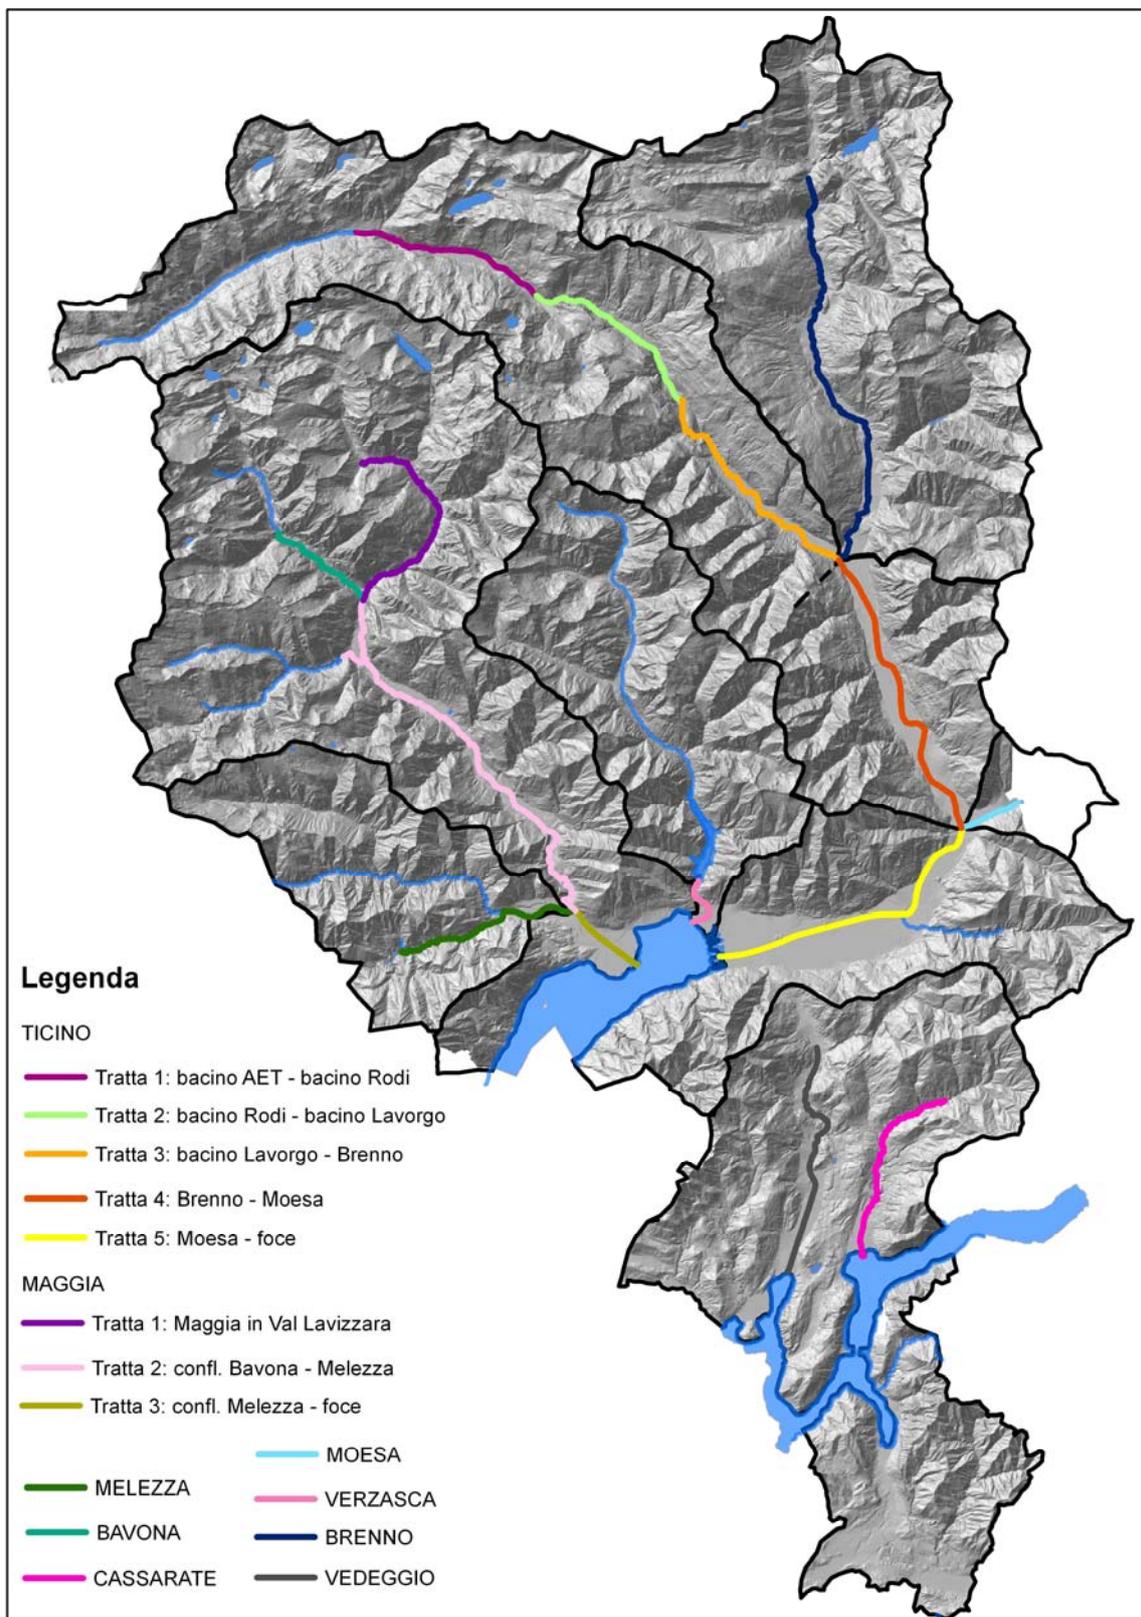
Figura 3.3 – Corsi d'acqua target considerati ai sensi della presente Pianificazione.

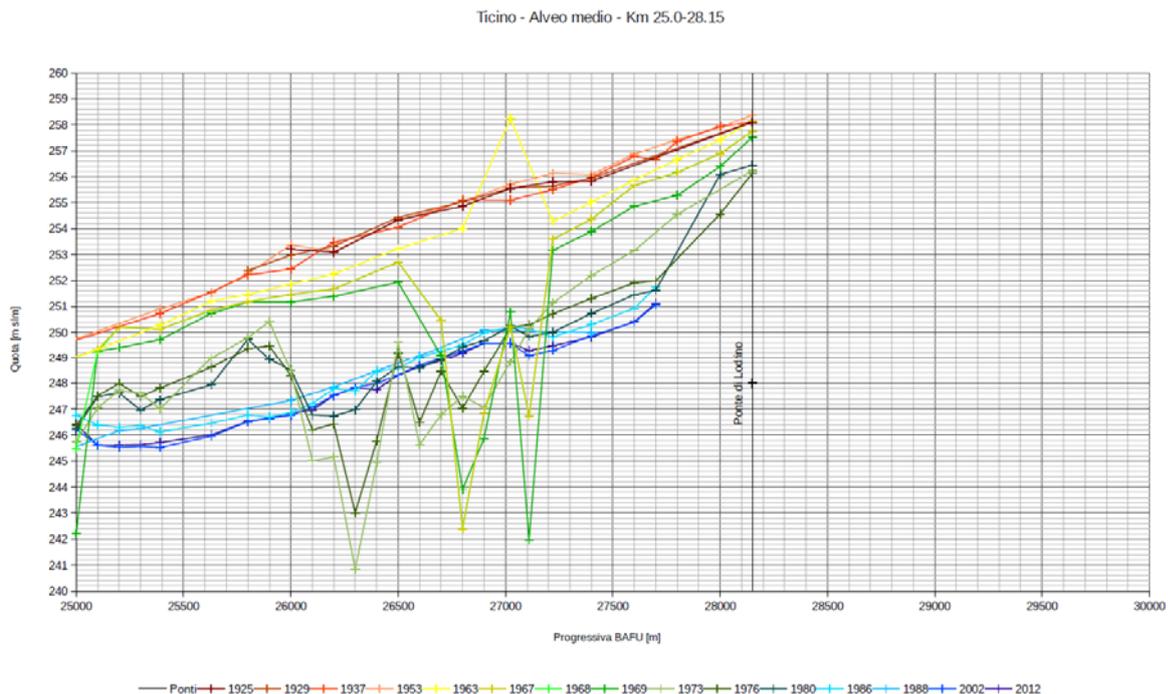
Figura 3.4 – Profilo longitudinale dell'alveo medio del Ticino nella tratta della Riviera. Dal grafico sono ben visibili le attività estrattive condotte dal 1967 al 1976.

In Riviera è confermata e amplificata la tendenza erosiva del Ticino, in alcuni punti (in particolare dal km 28.150 al km 25.000) si arriva addirittura a superare i 600 cm in 87 anni. Il periodo con un abbassamento dell'alveo più marcato è compreso tra il 1969 e il 1973, periodo nel quale sono state effettuate molteplici estrazioni di materiale dall'alveo (ben evidenziata dai profili dell'alveo medio in quegli anni) (Fig. 3.4).

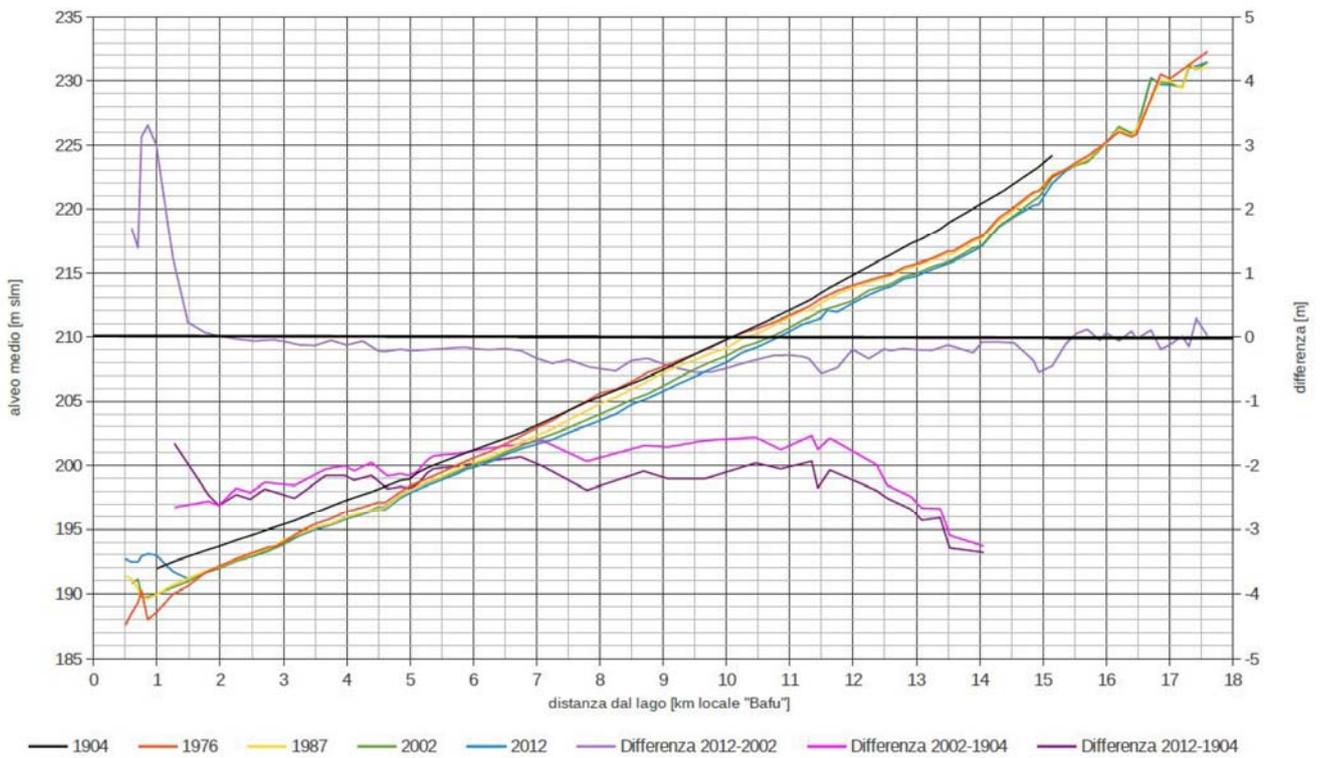
Figura 3.5 – Profilo longitudinale del fiume Ticino nella sua tratta terminale da Bellinzona alla Foce (Fonte: beffa e tognacca sagl & Dionea SA, 2014).

Anche in questa tratta il Ticino tende all'erosione dell'alveo, il quale si è abbassato mediamente di circa 200 cm in quasi 100 anni. Al km 13.900 (zona adiacente all'abitato di Monte Carasso) l'abbassamento supera anche i 300 cm (l'abbassamento maggiore si è verificato ad in a inizio 1900). Su gran parte della tratta (dal km 15.000 al km 6.000) l'abbassamento più importante è avvenuto recentemente, dal 1987 al 2002 (Fig. 3.5). Queste ipotesi sono confermate dallo studio VAW 4184 del giugno 2004 e dalle recenti valutazioni nell'ambito della progettazione di massima per la sistemazione integrale del fiume Ticino in zona Boschetti – Saleggi (vedi fig. 3.5) che mostrano un acuirsi negli ultimi 10 anni del fenomeno erosivo nella tratta immediatamente a valle di Bellinzona.

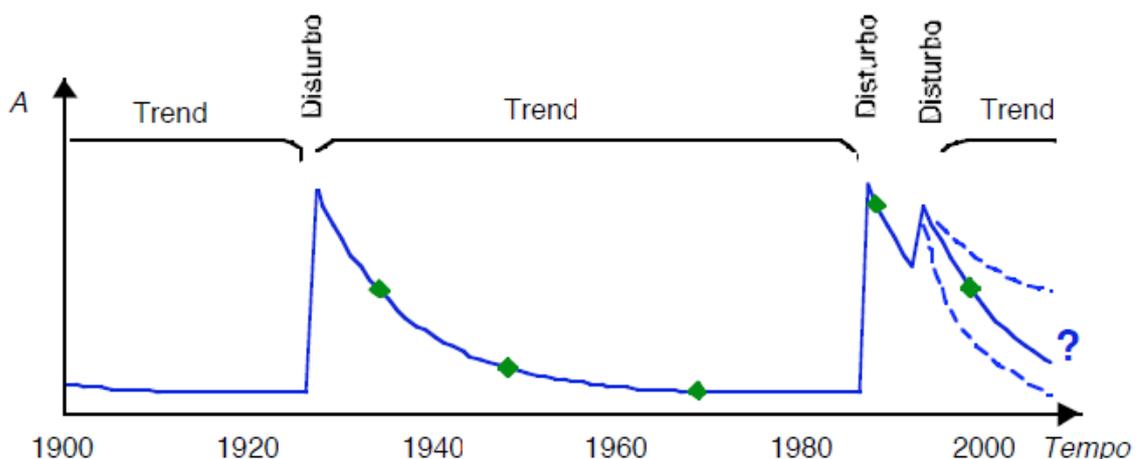
Figura 3.6 – Schema "trend e disturbo" relativo alle oscillazioni morfologiche del Brenno (Hunzinger, 2005).

Come segnalato nello studio CREA (Hunzinger, 2005), gli eventi rari ed estremi hanno un ruolo di disturbo e mobilitano un consistente quantitativo di sedimenti nel bacino imbriferò, che viene depositato nelle golene del fondovalle, con una conseguente rimodellazione del letto fluviale (Fig. 3.6). Dopo un tale evento di disturbo, un periodo con piccole punte di alluvioni contrassegna il progressivo cambiamento morfologico (Trend). Gli eventi minori mobilitano un minor quantitativo di

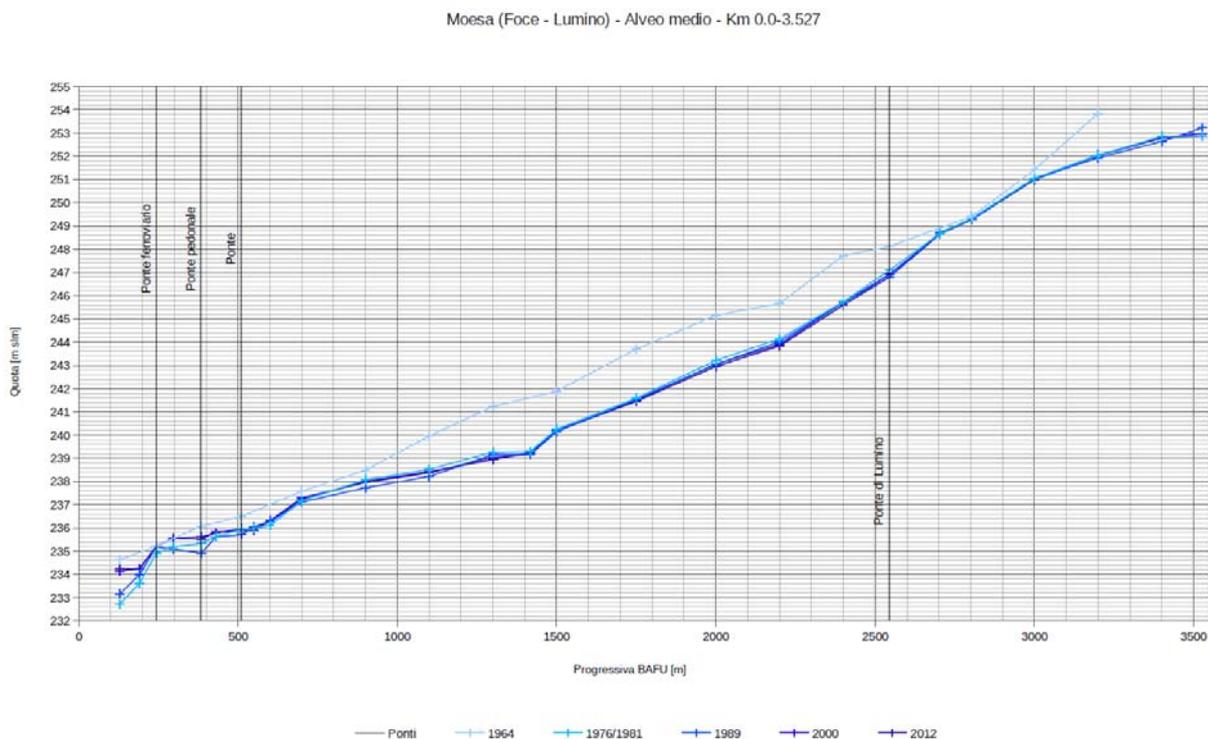
Figura 3.7 – Rappresentazione del profilo longitudinale e dell'evoluzione dell'alveo medio della Moesa. Nel grafico è visibile un'importante tendenza erosiva dal 1964 al 1976.

La figura 3.7 riporta le analisi dell'evoluzione dei profili longitudinali e delle sezioni della Moesa dal 1964 al 2013. Come si può notare, l'alveo del fiume Moesa nella sua parte ticinese può essere considerato stabile a partire dal 1976. Un'importante evoluzione è visibile nel periodo che va dal 1964 al 1976: l'alveo ha subito un importante abbassamento su tutta la tratta in esame. L'abbassamento va dai circa 200 cm nella parte di fiume dal km 2.400 al km 1.100 ai pochi centimetri all'inizio o alla fine della tratta.

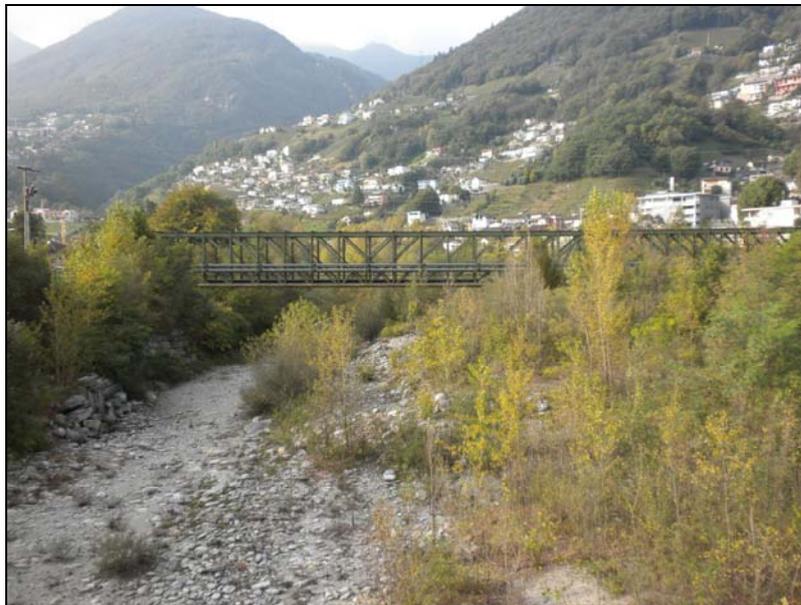
Figura 3.8 – Tratta fluviale della Verzasca situata tra la restituzione della centrale di Tenero e la soglia di fondo a valle del Ponte dei Pomodori. L'alveo fluviale è caratterizzato dalla presenza di banchi di ghiaia e vegetazione in alveo.

- la tratta che va dalla restituzione della centrale di dotazione di Tenero (OE) alla soglia di fondo (traversa) immediatamente a valle del Ponte dei Pomodori presenta un alveo fluviale caratterizzato dalla presenza di banchi di ghiaia e vegetazione in alveo (Fig 3.8). I due argini esterni sono artificiali e datano del 1906.

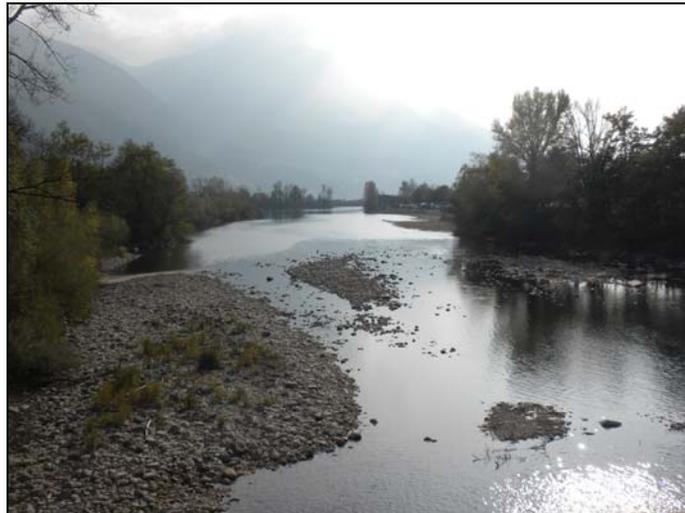
Figura 3.9 – Tratta fluviale della Verzasca situata tra la restituzione della centrale di Tenero e la soglia di fondo a valle del Ponte dei Pomodori. In questa tratta il regime idrologico è influenzato dal lago e non è quasi più possibile percepire il corso d'acqua.

- la tratta a valle del Ponte dei Pomodori ha un aspetto simile ad un estuario lacustre, senza strutture emerse, dove i regimi sono influenzati dal lago e non è quasi più possibile percepire il corso d'acqua (Fig. 3.9).

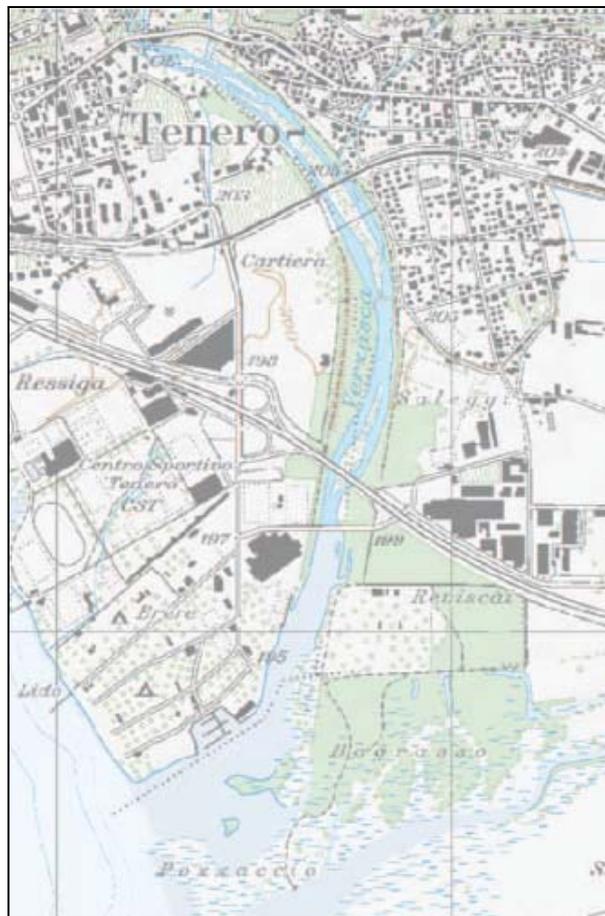
Figura 3.10 –Estratto cartografico 1:25'000 rappresentante la tratta terminale della Verzasca.

A conferma della lettura fluvio-morfologica la carta topografica 1:25'000 indica che il lago si estende fino al Ponte dei Pomodori (Fig. 3.10 e 3.12). Lungo la tratta a monte, il materiale in alveo è distribuito in modo discontinuo e “scalinato”; sono da segnalare in proposito depositi anche in corrispondenza degli attraversamenti.

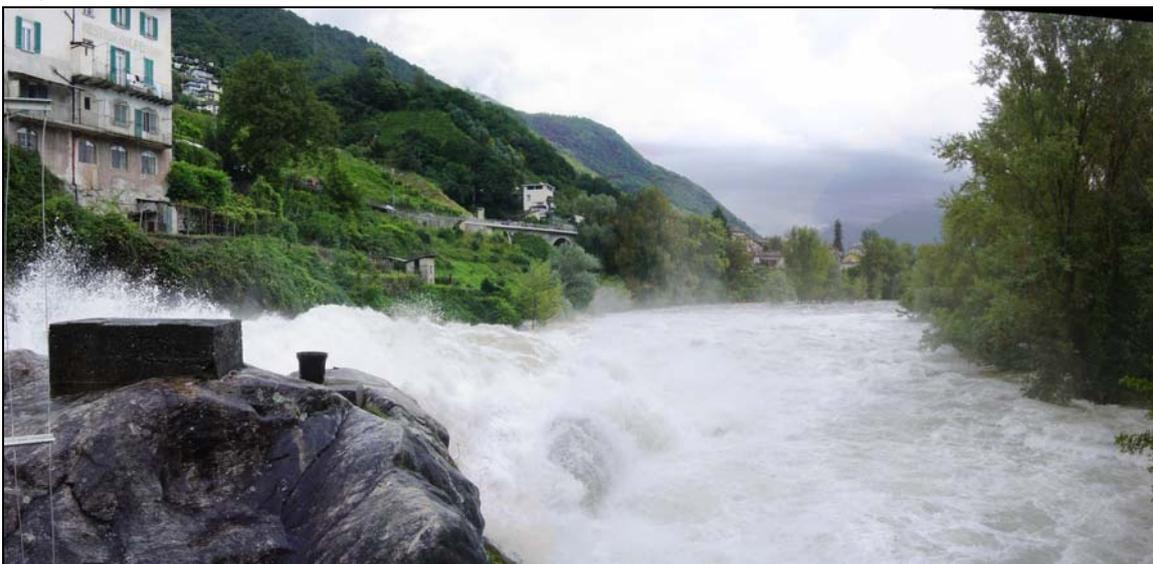
Figura 3.11 - Situazione a valle della diga, immediatamente a valle del ponte sulla strada cantonale, durante la piena di settembre del 2008, portata stimata $725 \text{ m}^3/\text{sec}$.

Va segnalato che le portate di sfioro possono essere anche importanti portata max. di $725 \text{ m}^3/\text{sec}$ se paragonate alle portate massime dei due scarichi di fondo di $170 \text{ m}^3/\text{sec}$ cadauno.

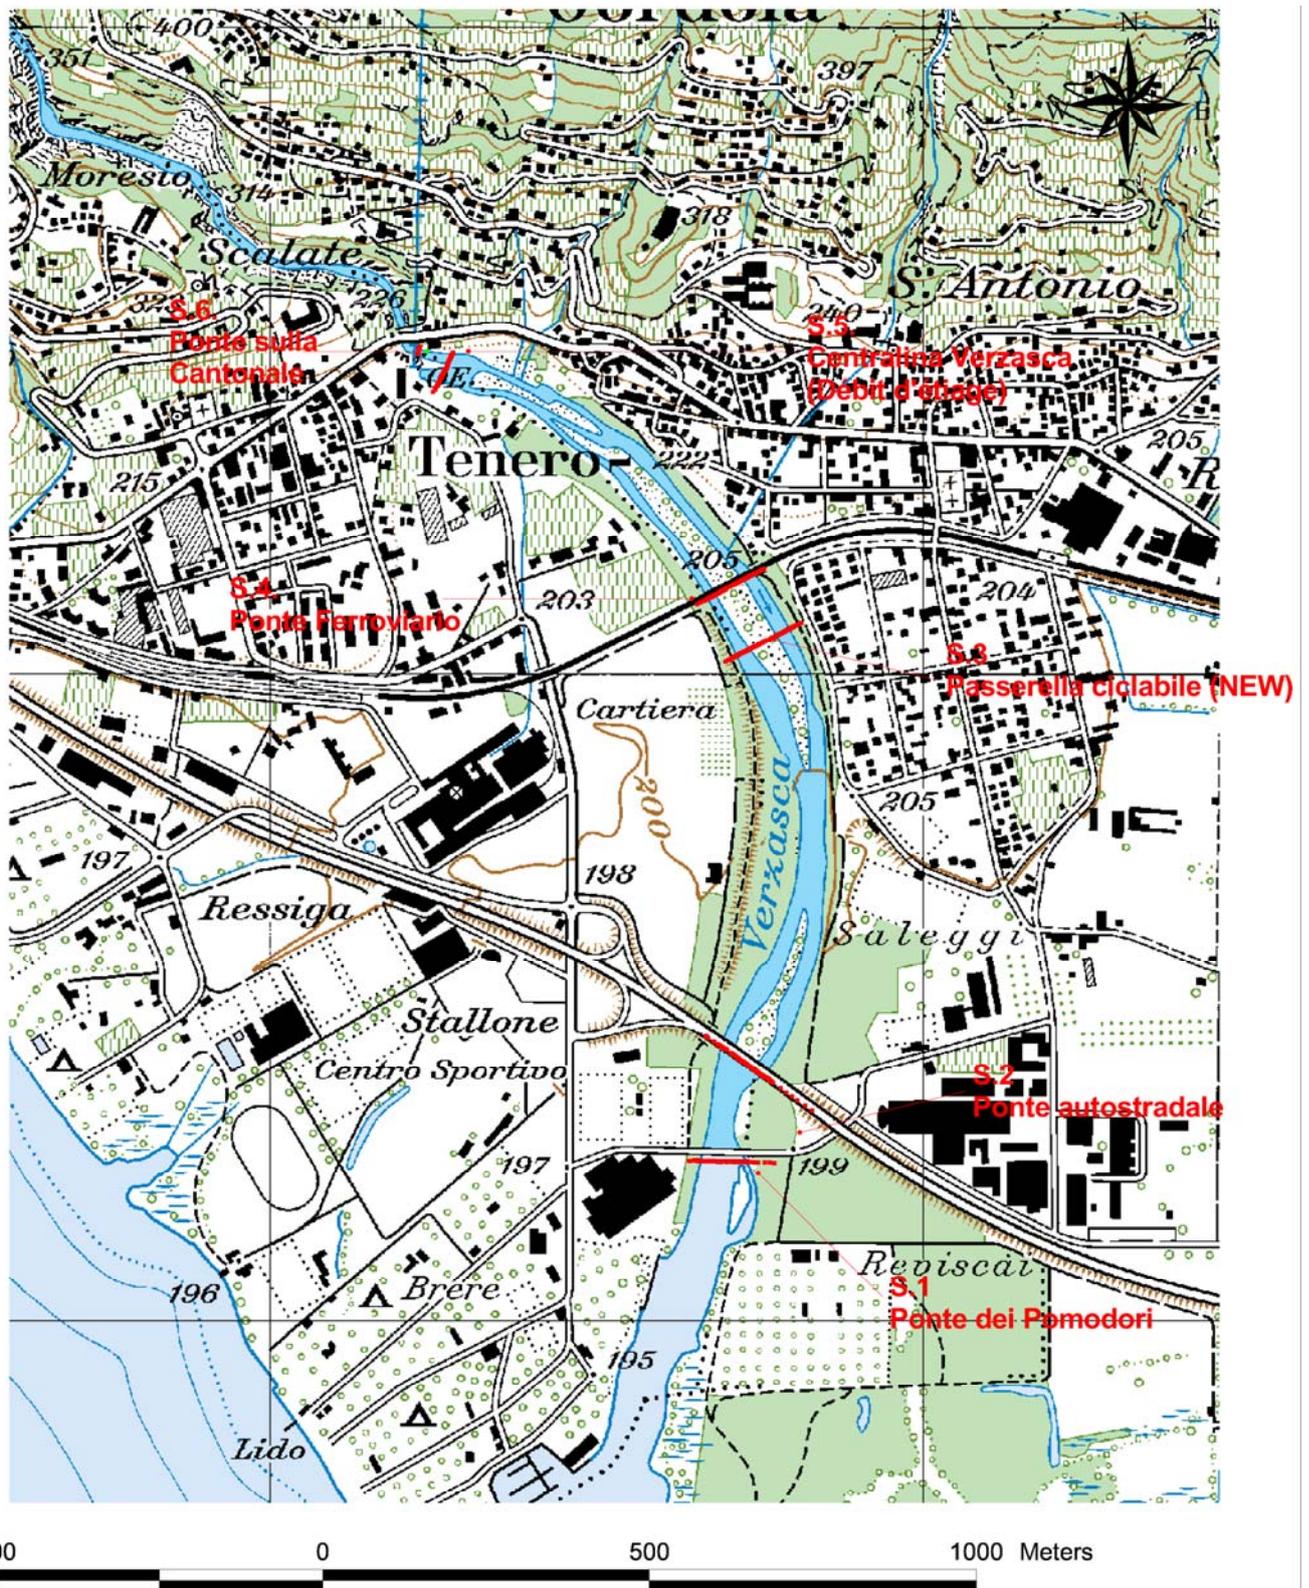
Figura 3.12 – Tratta terminale della Verzasca con le relative indicazioni sulle strutture s'attraversamento (da Ferrari, 2005)

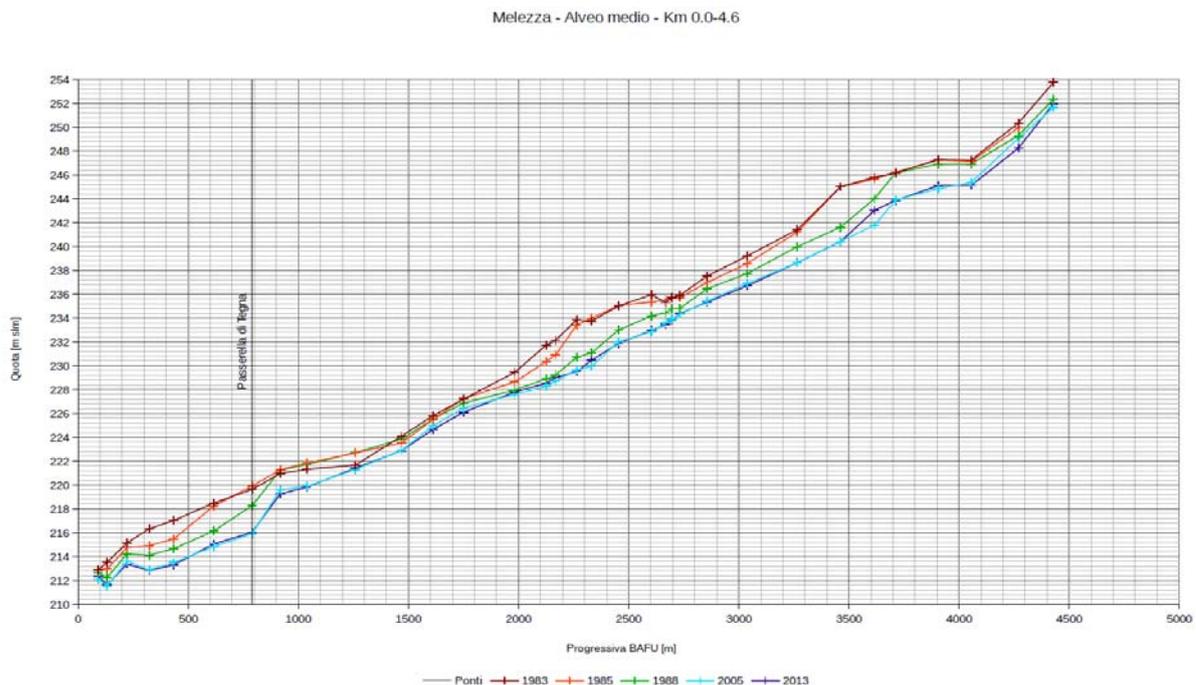
Figura 3.13– Evoluzione morfologica dell'alveo medio del fiume Melezza nella tratta terminale.

Lungo i primi 4.429 km della Melezza, da Intragna fino alla foce nella Maggia, disponiamo di dati completi riguardanti gli ultimi 30 anni (1983, 1985, 1988, 2005, 2013). Su quasi tutta la tratta analizzata vi è una diminuzione costante dell'alveo medio fino al 2005, mentre la situazione dal 2005 al 2013 sembra essersi stabilizzata (Fig. 3.13).

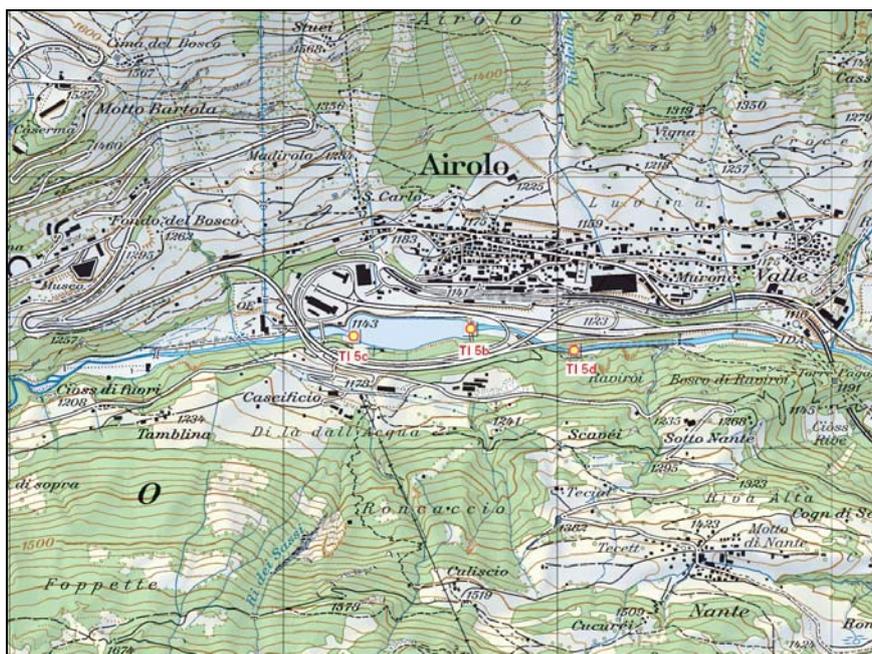
Figura 3.14 – Ubicazione del bacino di compenso di Airolo (oggetto TI 5b).

Il bacino di compenso di Airolo (TI 5b) (Fig. 3.14) è posto sull'asta principale del fiume Ticino in corrispondenza dei portali della galleria del San Gottardo e costituisce potenzialmente un'interruzione del flusso del materiale solido di fondo nel fiume Ticino. La tratta immediatamente a valle è completamente selciata per circa 800 metri.

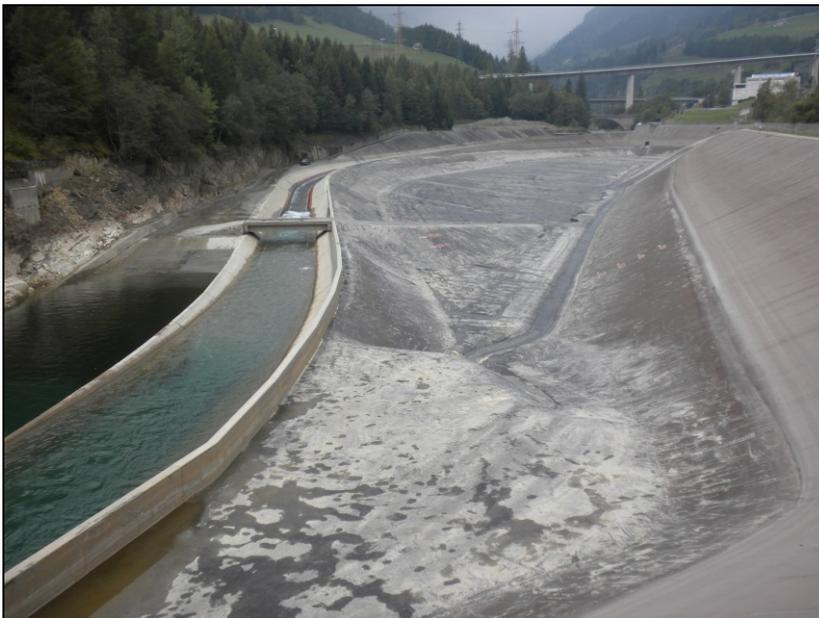
Figura 3.15 – Il bacino di compenso di Airolo durante la vuotatura completa avvenuta a fine estate 2014.

In aggiunta al materiale grossolano, il gestore dell'impianto, Ing. Corrado Rossini, ci ha comunicato che il bacino trattiene anche un quantitativo medio di sedimenti fini (sabbia leggermente limosa, sabbia limosa, sabbia) pari a 4'500 m³ all'anno. Si tratta di materiale in sospensione che sedimenta nel bacino a sinistra del canale centrale. Il quantitativo di materiale fine trasportato in sospensione dal corso d'acqua che sedimenta nel bacino di compenso è di circa 45'000 m³/10 anni, il materiale viene attualmente riutilizzato per bonifiche o come materiale pregiato. Lo svuotamento completo del bacino, per la sua pulizia, avviene ogni 10 anni. La gestione del sistema di apertura e transito solido attraverso lo scarico di fondo può forse essere ottimizzata evitando il deposito annuo di circa 850 m³ nel bacino presa.

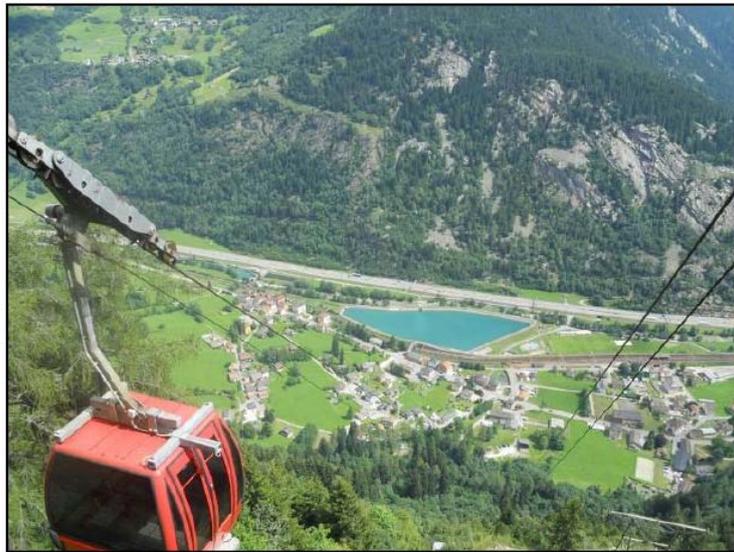
Figura 3.16 – Bacino di compenso a Rodi-Fiesso.

Il bacino di compenso di Rodi-Fiesso (TI 8e) (Fig. 3.16) è ubicato a lato del fiume Ticino. La cesura sul fiume Ticino è costituita dall'opera di presa (TI 8c) situata direttamente sul corso d'acqua. La presa è aperta sul fondo in caso di eventi di piena lasciando transitare la maggior parte del materiale solido di fondo. Nel bacino a lato del fiume si accumula esclusivamente il materiale fine in sospensione che poi sedimenta nel bacino stesso. Il bacino viene pulito annualmente con mezzi meccanici, rimuovendo approssimativamente 450 m³ di materiale fine (limo/sabbia) riutilizzato per bonifiche (comunicazione gestore AET, C. Rossini). In aggiunta alla pulizia regolare del bacino, i gestori dell'impianto ci segnalano la necessità di una gestione regolare dell'alveo nella tratta fluviale situata tra l'opera di presa (TI 8c) e le gole del Piottino (circa 1 km di corso d'acqua). Infatti, considerata la sezione idraulica del fiume e, in particolare, la presenza di importanti infrastrutture di attraversamento (ponte autostradale), su tale tratta è necessario intervenire con delle pulizie ogni 10 anni circa. I quantitativi sono stimati a 7'500 m³ (750 m³/anno). Il materiale estratto è a granulometria mista ed è considerato inerte commerciabile.

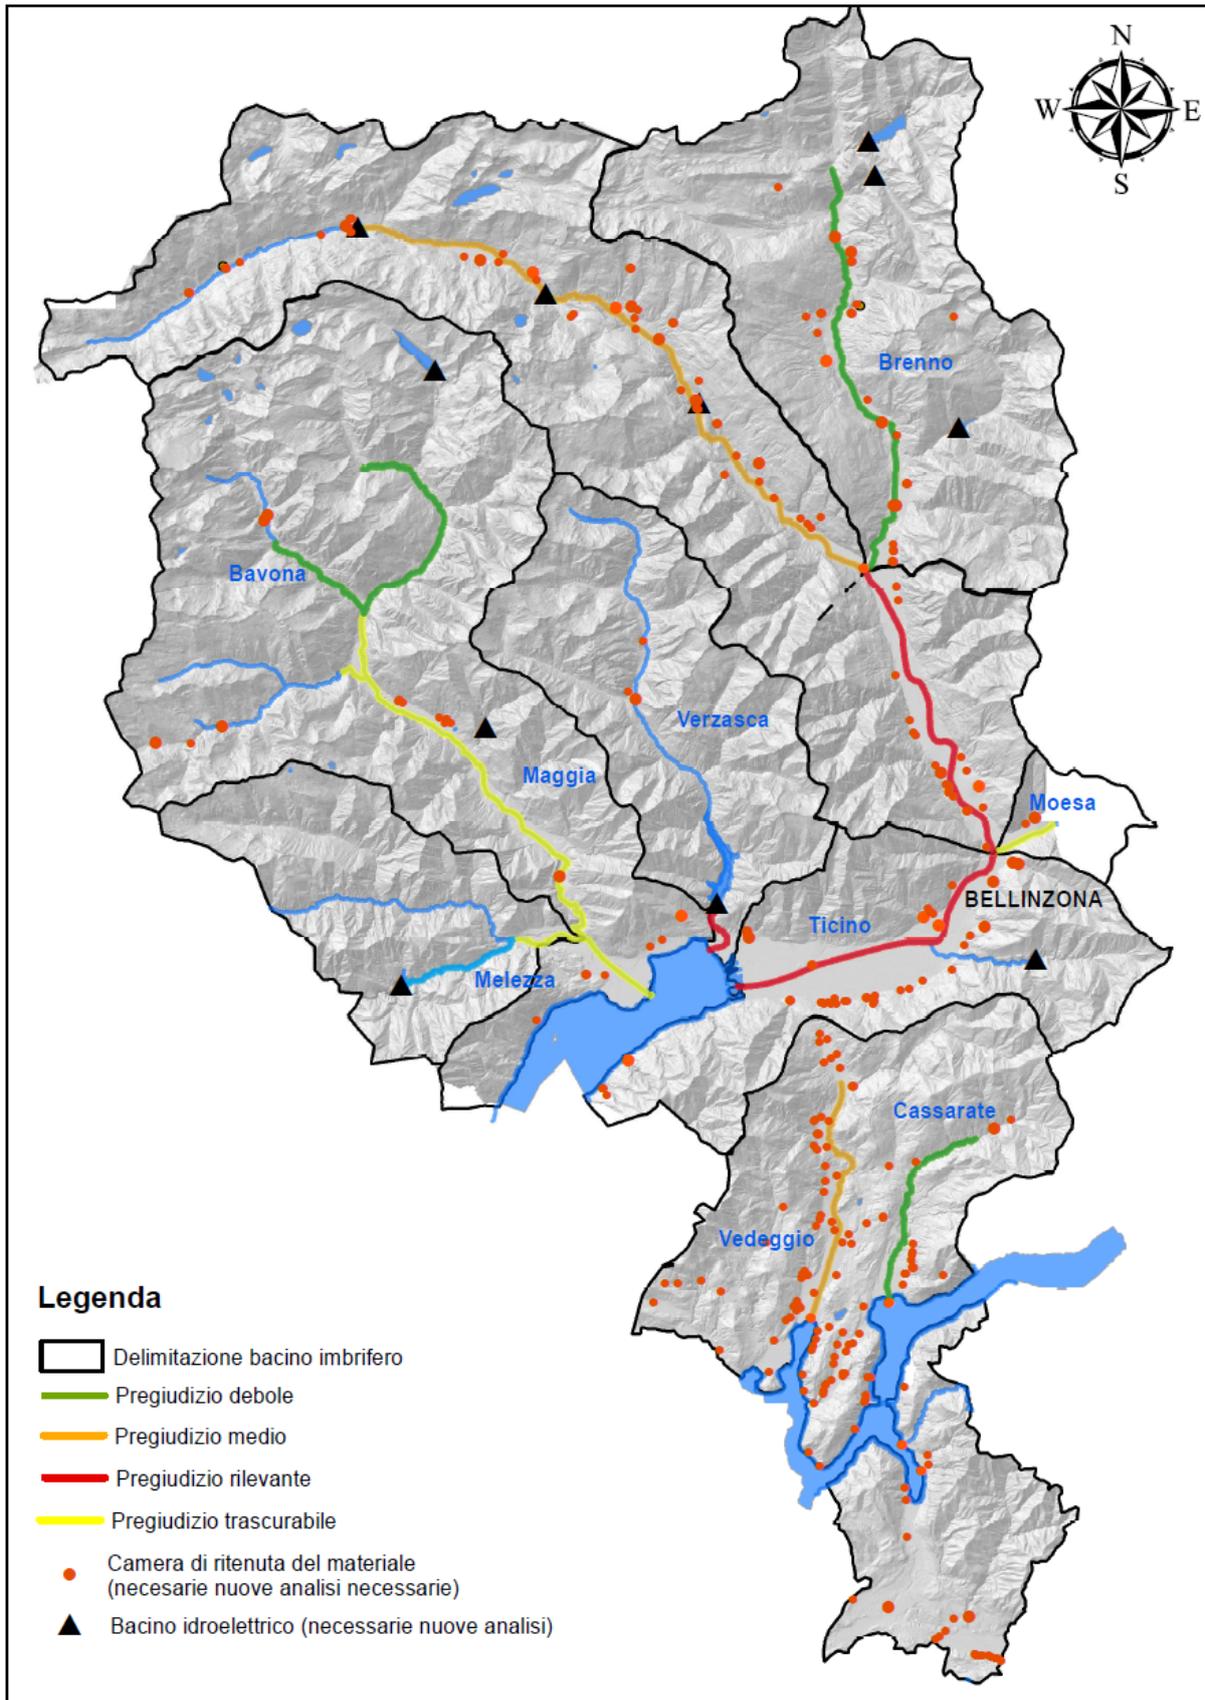
Figura 4.1 – Grado di pregiudizio rilevato per i corsi d'acqua target considerati nella presente Pianificazione. Ad eccezione del caso del fiume Brenno, dove il materiale mobilizzabile è disponibile in grandi quantitativi, la carta ben illustra come le installazioni potenzialmente in grado di alterare il bilancio in materiale solido di fondo sono per la maggior parte situate lungo i corsi d'acqua che presentano un pregiudizio da medio a rilevante del trasporto solido di fondo.
