# Il bacino del Cassarate:

Sintesi di  
120 anni

Effetti prodotti  
da lavori  
forestali  
sugli eventi  
naturali e  
sull'occupazione  
del territorio

Repubblica e Cantone del Ticino  
Dipartimento del territorio  
Divisione dell'ambiente  
Sezione forestale

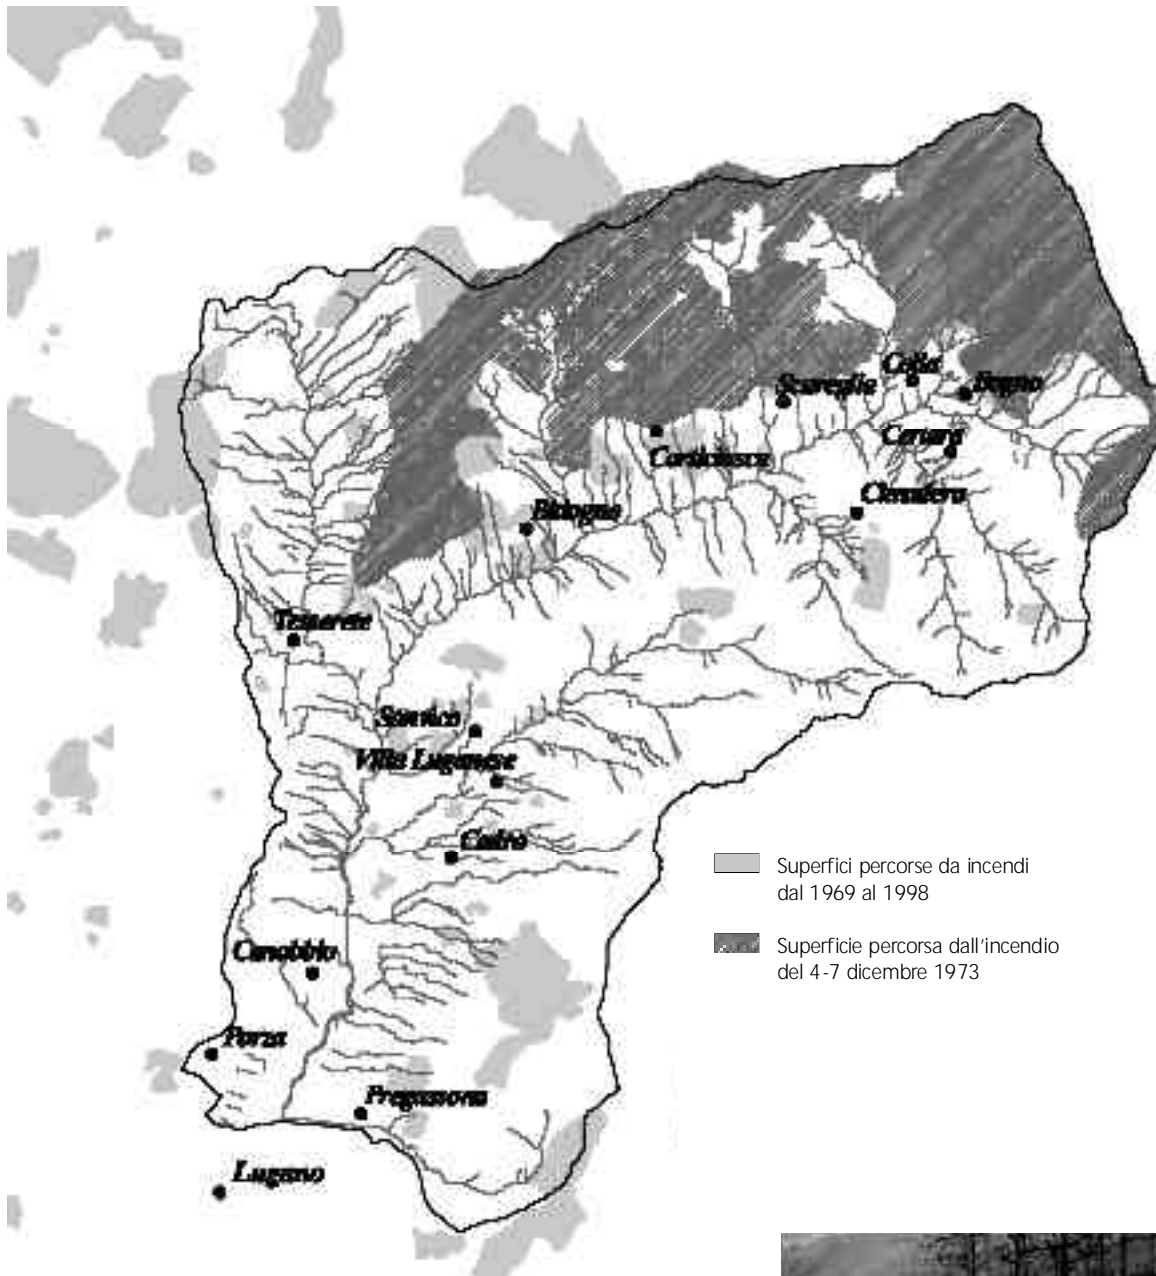
Superfici percorse da incendi dal 1969 al 1998 nel bacino del Cassarate e nelle immediate vicinanze<sup>20</sup>

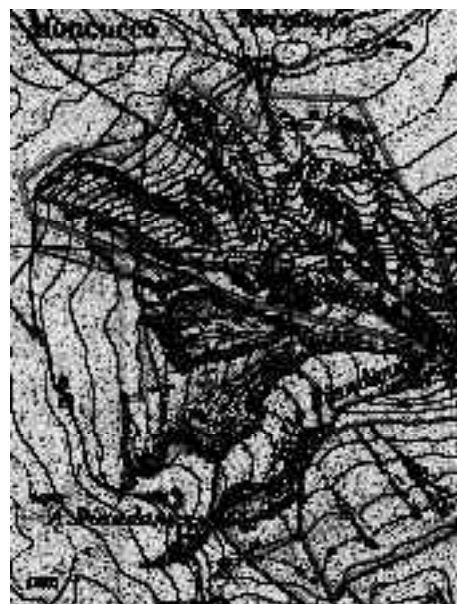
Perimetro del  
"Progetto per rimbo-  
schimento ed opere  
di premunizione in  
Val Crana, Comune  
di Signòra", con  
l'indicazione delle  
opere eseguite dopo  
il 1896

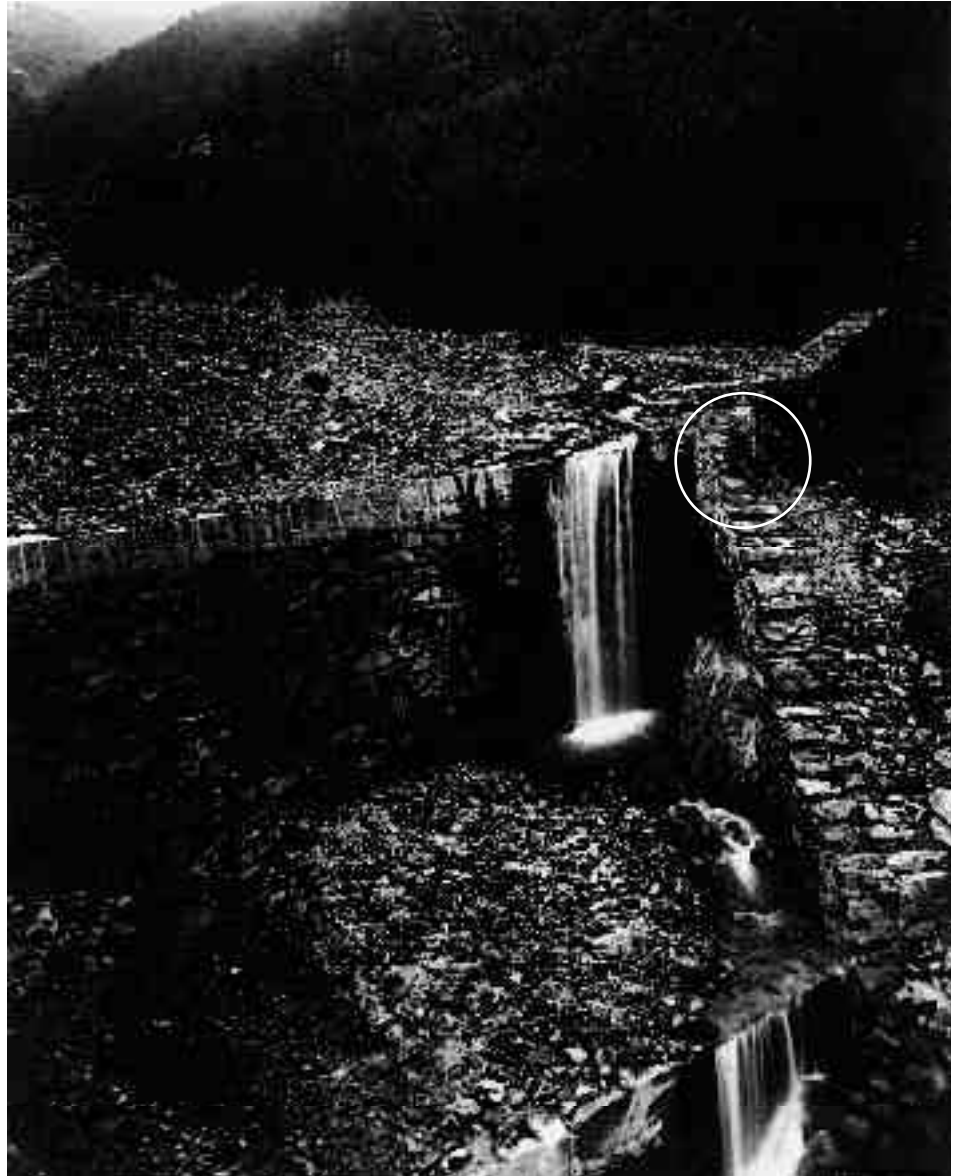
▶ 16 - Briglia nel Vallone di Colla, costruita tra il 1890 e il 1902 e probabilmente distrutta dall'alluvione del 1951. Per farsi un'idea della dimensione della briglia, si confronti l'uomo cerchiato sulla fotografia.

L'attività di premunizione in alveo mediante la costruzione di briglie, anche di dimensioni considerevoli fu molto intensa nei primi anni.

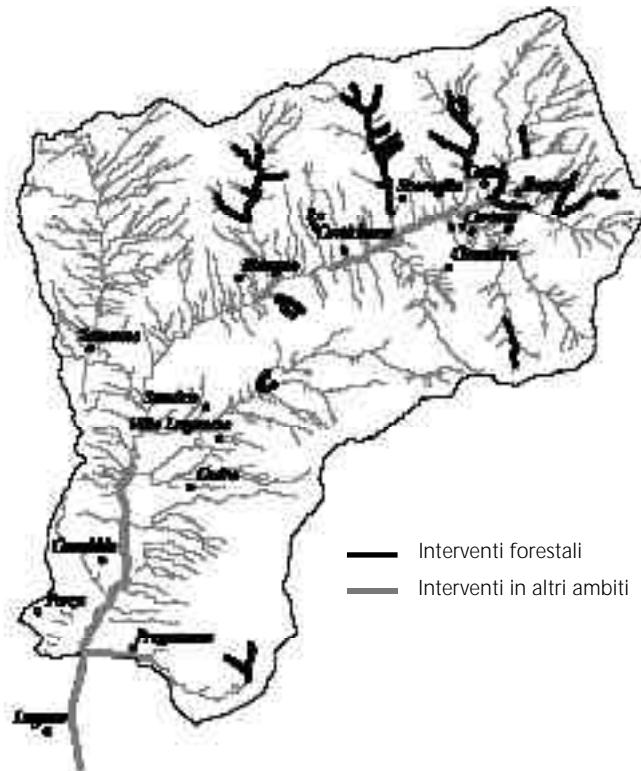
Alvei interessati da interventi di correzione torrentizia

Oltre agli interventi forestali, numerose sono le opere di sistemazione e arginatura eseguite a partire dalla metà dell'Ottocento e volte a proteggere le strade e gli abitati.

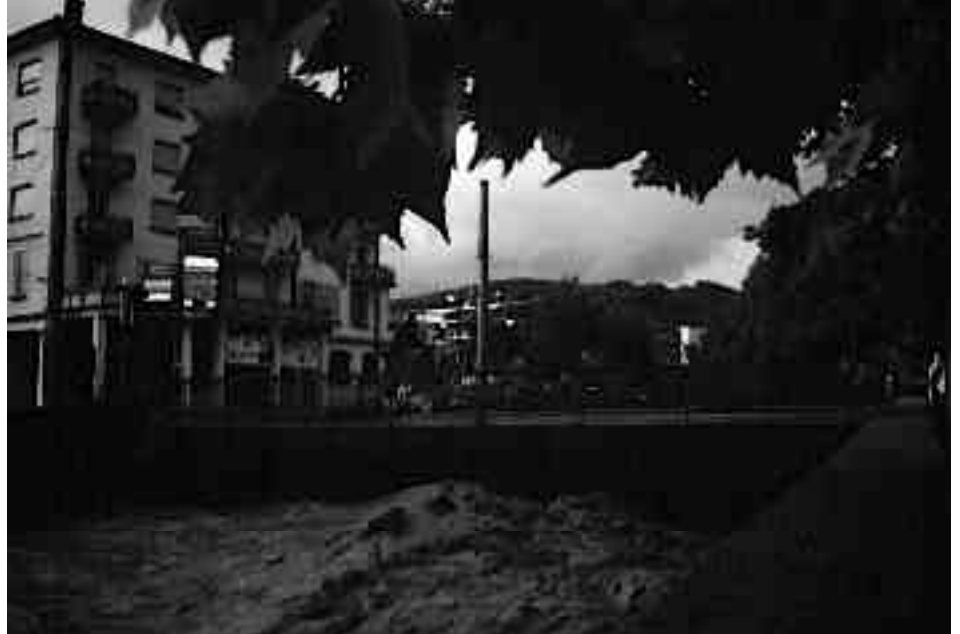
26 - Il ponte tra Via Maggio e Via Balestra è alzato per permettere il deflusso del Cassarate in piena, 15 luglio 2001
