## VALUTAZIONE IMMOBILIARE

<b>Oggetto</b>	Appartamento
<b>Fondo</b>	Particella n° 918 – RFD Lugano-Castagnola
<b>Proprietario</b>	YRdue Sagl - Lugano
<b>Committente</b>	Ufficio dei fallimenti – Viganello
<b>Scopo della stima</b>	Determinare il valore della proprietà per vendita all'asta
<b>Data di riferimento</b>	ottobre 2023
Rancate, 22.11.2023	Il valutatore: Alessandro Coduri Esperto MAS REM (SIV Associazione Svizzera di valutatori Immobiliari)

L'ufficio dei fallimenti di Viganello mi ha incaricato di allestire una perizia della PPP 29458 del fondo base particella n° 918 RFD Lugano-Castagnola per la vendita all'asta.

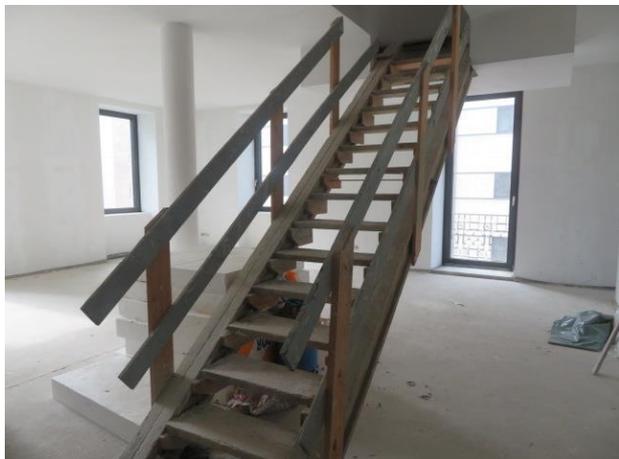
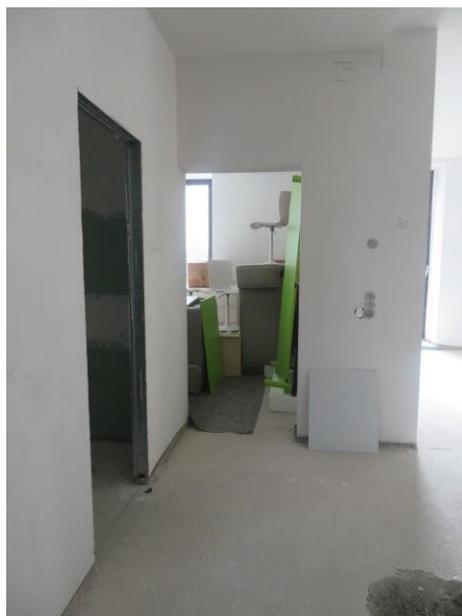
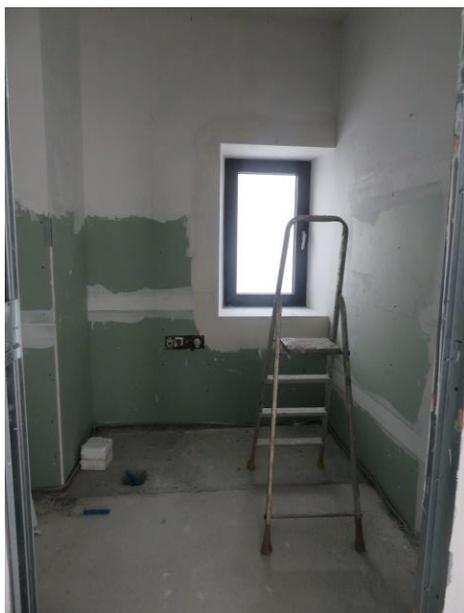
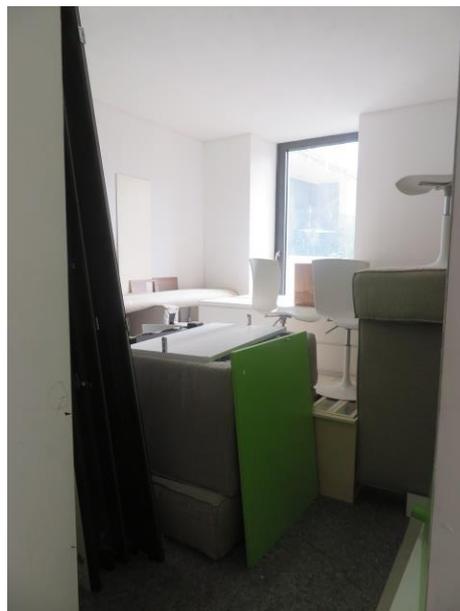
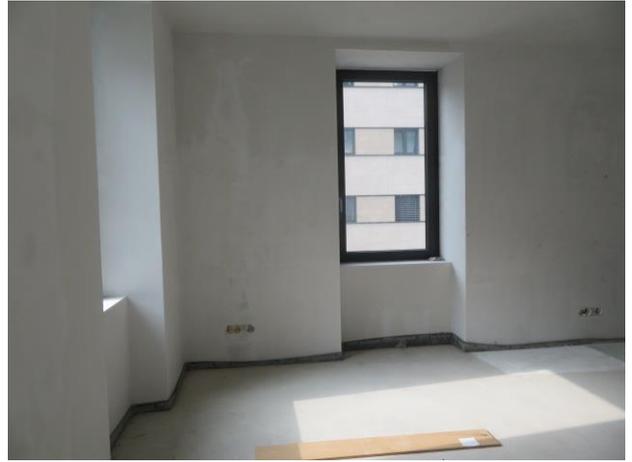
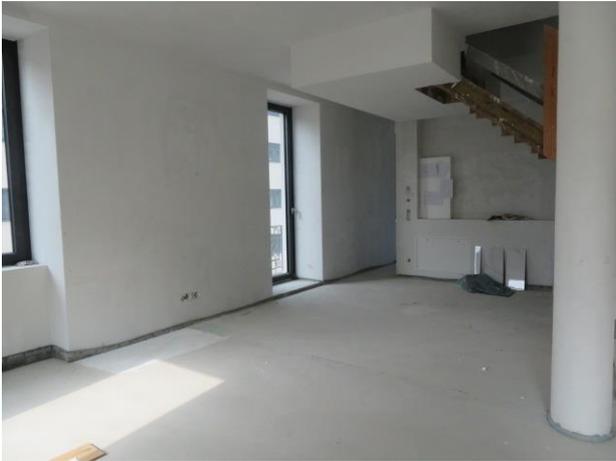
## Servizio Fotografico Interni

L'appartamento oggetto di esame si presenta allo stato grezzo (mancano le finiture e gli arredi, vedi doc. fotografica), l'ultimazione richiede un costo di ca. Fr. 270'000.- (preventivo indicativo).

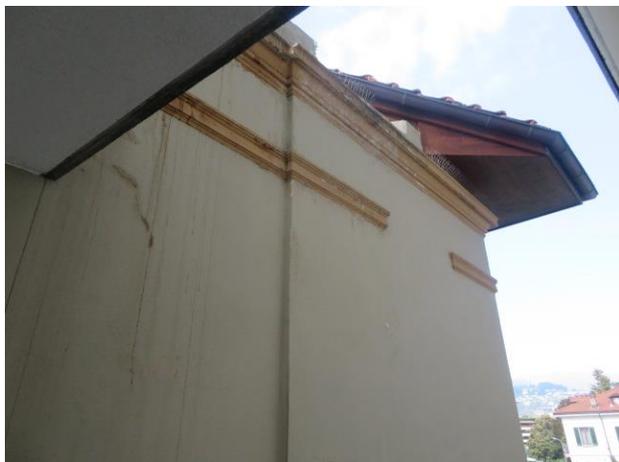
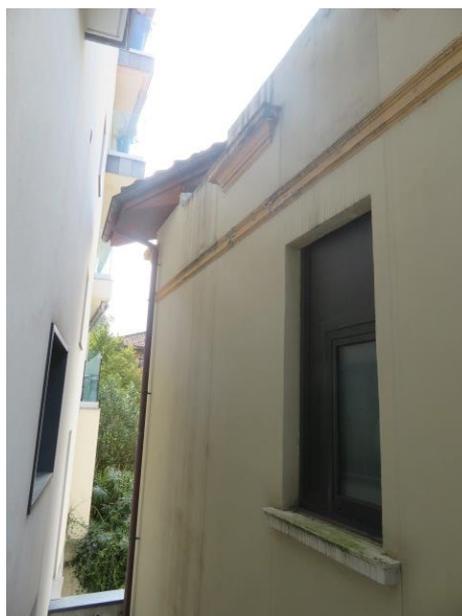
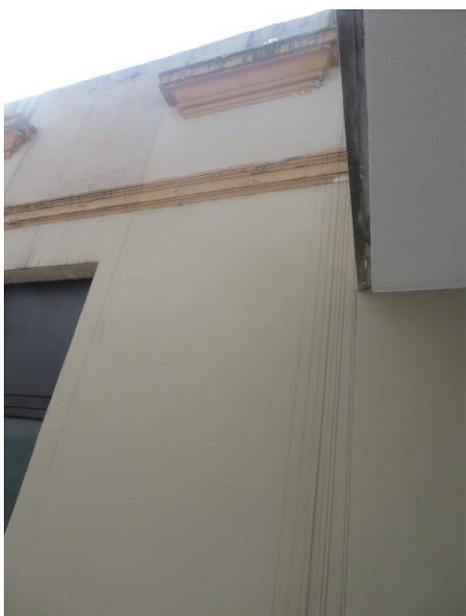
**Danno Facciata**

La facciata della villa risulta danneggiata nella parte alta a causa della mancanza di una scossalina soprastante il parapetto della terrazza-tetto dell'appartamento in esame (informazione ricevuta dall'amministrazione) il cui costo di competenza della società proprietaria ora fallita è di ca. Fr. 20'000.-.

Il risultato finale non considera questo aspetto in quanto al momento non è dato a sapere se si tratta di una spesa che sarà in seguito richiesta all'aggiudicatario d'asta o presumibilmente a carico della comunione dei comproprietari.
