Intervento di valorizzazione del Castello di Sasso Corbaro

Ultimo atto della rinascita e della valorizzazione dei Castelli di Bellinzona

Introduzione storica

Il progetto di valorizzazione del castello

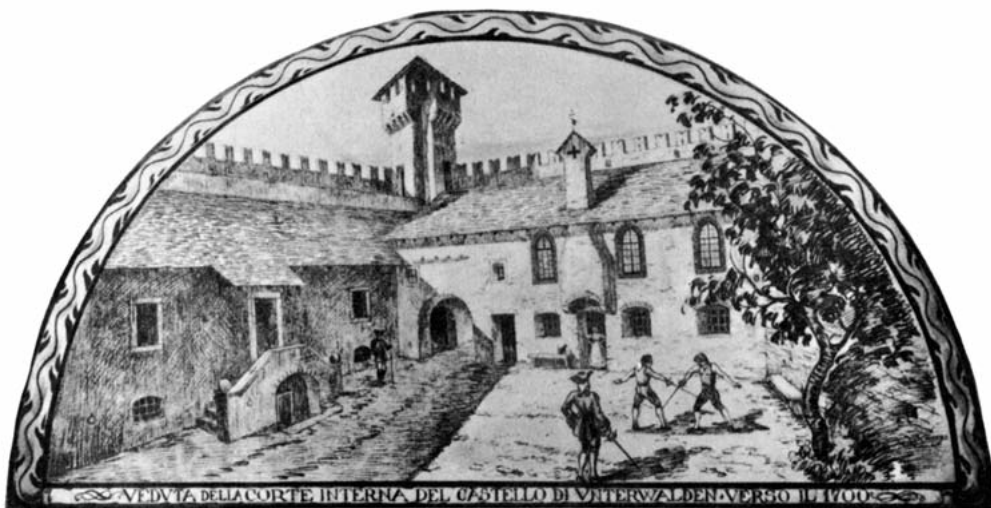
Anni '30, disegno di Baldo Carugo

L'incisione, ripresa anche nel cortile del Municipio di Bellinzona, raffigura una ricostruzione della corte interna come doveva presentarsi nel Seicento: l'ala abitativa a sud, più bassa, con la scala d'accesso a due rampe esterna, l'ala abitativa a ovest, più signorile, con le tre finestre ad arco, la scala interna ad una rampa e la meridiana sul camino. La torre di vedetta è protetta da un tetto. Interessante il confronto con la veduta del Rahn a fine Ottocento, in pieno stato di abbandono.

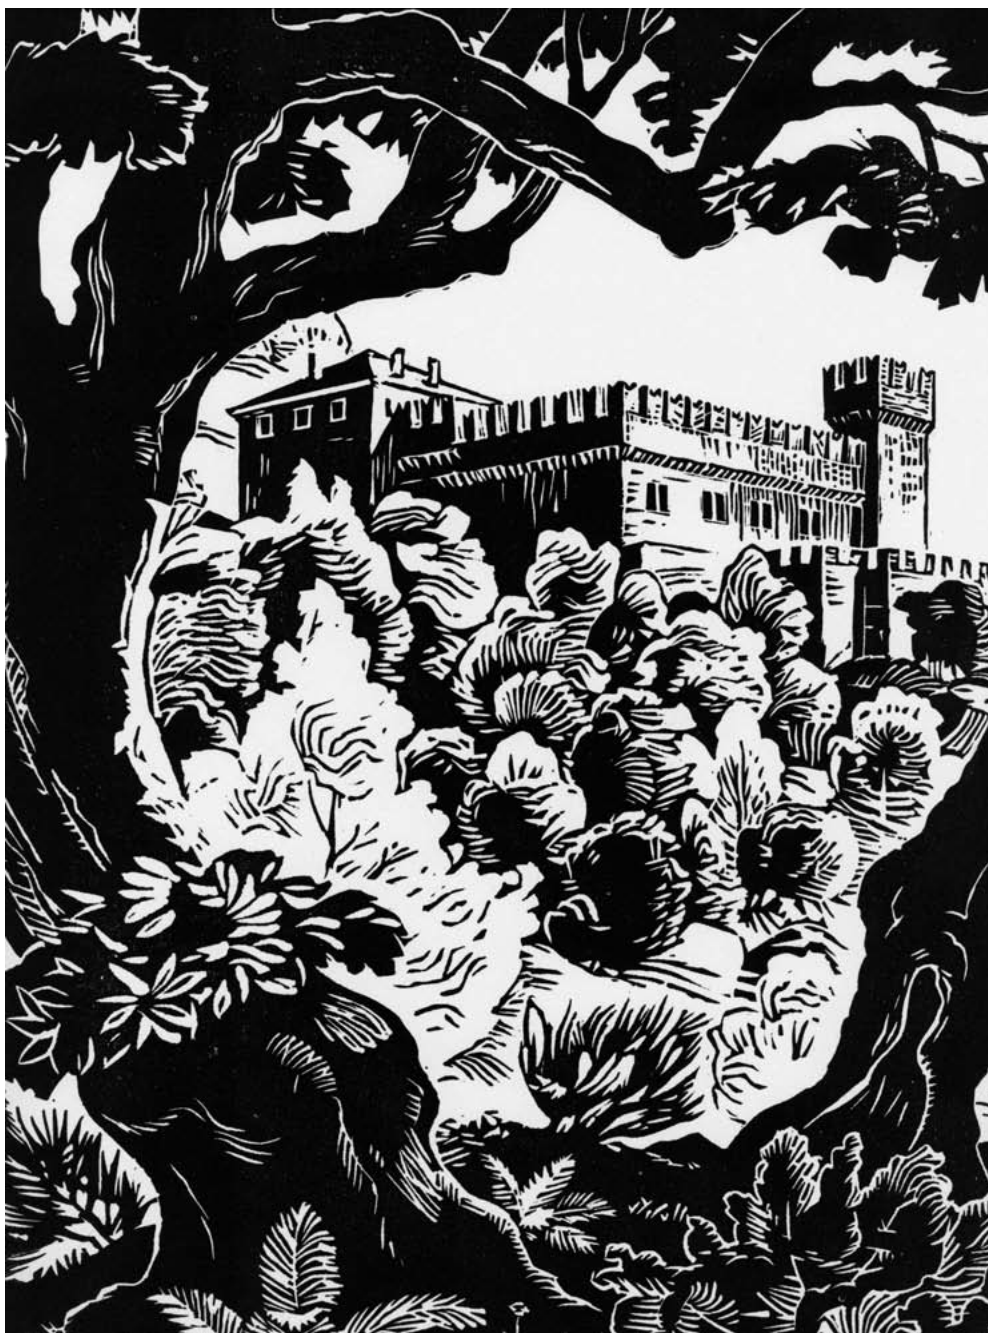
**Incisione su linoleum
di Plinio Tanner**

Veduta del castello dal bosco
a nord-ovest, dopo le trasfor-
mazioni di inizio Novecento
(come le finestre nel prospetto
ovest e i comignoli)
e le ricostruzioni del Weith
(la merlatura a nord e l'ingresso
al rivellino dalla collina).
